## Favizsgálati adatlap

| <b>Herceghalom Önkormányzat</b> | |
| Terület, utca: | Sándor Móric játszótér |

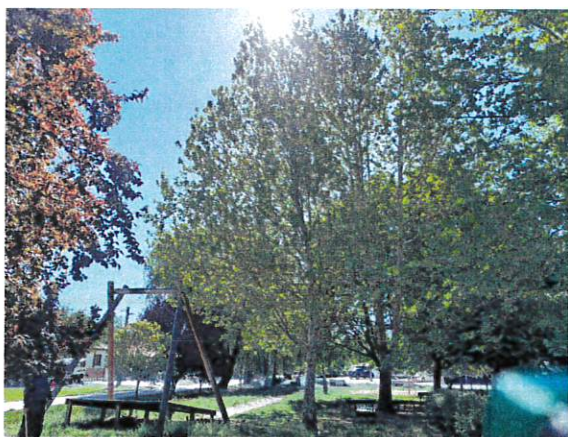
| Fa ID: | 7287 |

| Láthatóan fejlett gyökérzet, optimális termőhelyen, ép gyökérnyak | |
| A törzs ép, nincs károsodás | |
| A korona formája a fajra jellemzően ép, a lombvesztés nem haladja meg a 10%-ot | |
| A fa kitűnő egészségi állapotú | |

| KEZELÉSI JAVASLAT: |
|---|
| Félloldalas a koronája. Csúszópályára ránövő ág visszavágása, statikai helyreállító metszés javasolt |

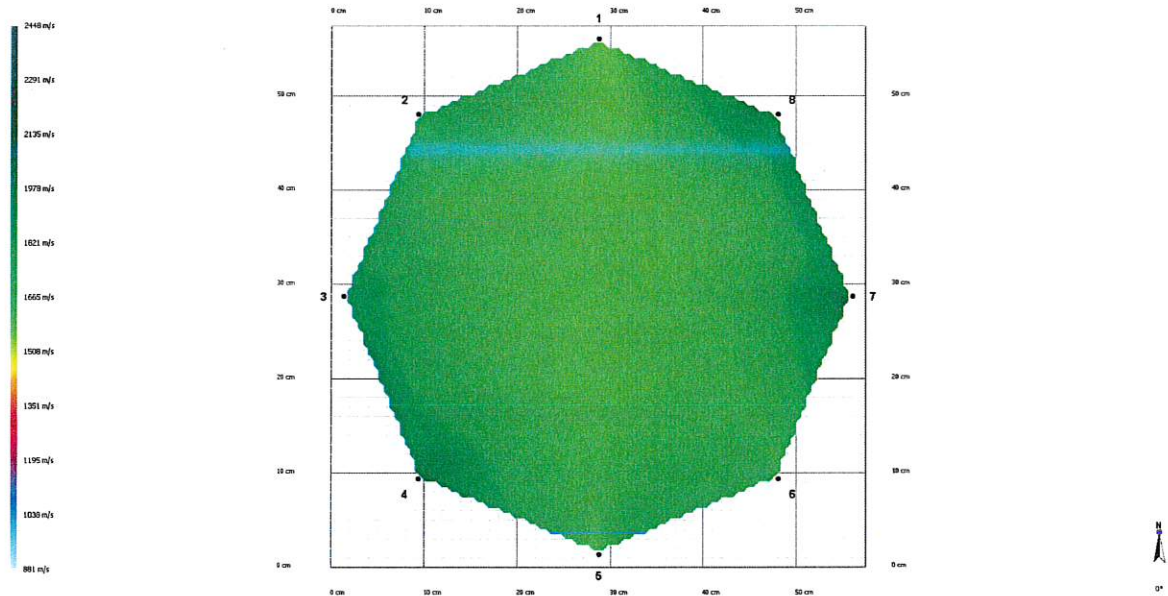
| Fa ID: 7288 | Súlyponteltolódás mértéke: 0,5 m | |

| Magyar név: Juharlevelű platán | Láthatóan fejlett gyökérzet, optimális termőhelyen, ép gyökérnyak | |
| Törzskerület 1 m-en: 176 cm | A törzs ép, nincs károsodás | |
| | A korona formája a fajra jellemzően ép, a lombvesztés nem haladja meg a 10%-ot | |
| | A fa kitűnő egészségi állapotú | |
| | -Fakopp hh7288 50 cm 0 % korhadás | |

| | A korona formája a fajra jellemzően ép, a lombvesztés nem haladja meg a 10%-ot | |
| | - | |
| | Térállása miatt két-három méterrel a magassága csökkentendő, elágazás miatt a befele nőző ágak a visszavágása a feladat, az alá beszorult hársfa feletti ágak visszavágása javasolt. | |

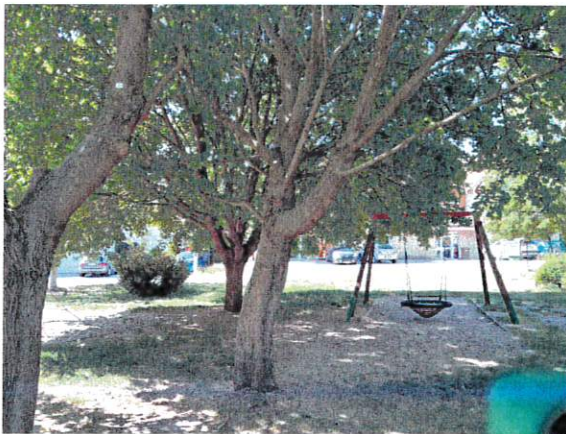
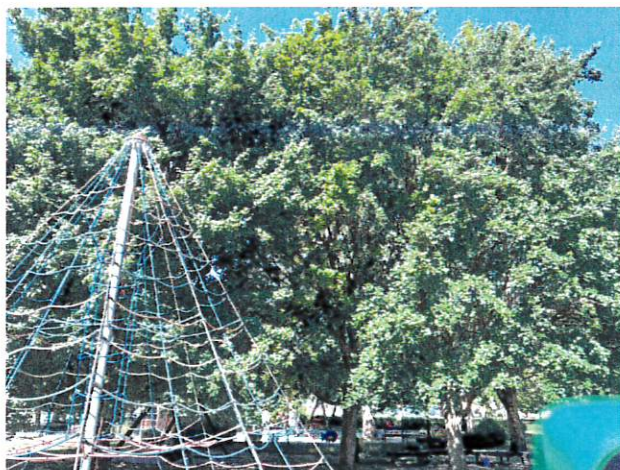
| Fa ID: | 7290 | <b>GYÖKÉRZET ÉS GYÖKÉRNYPÁRAK állapota, Radó EU-s értékszám:</b> 5 | |

| Latin név: | Acer platanoides | Láthatóan fejlett gyökérzet, optimális termőhelyen, ép gyökérszárak | |
| Törzsátmérő 1 m-en: | 39 cm | A törzs ép, nincs károsodás | |
| | | A korona formája a fajra jellemzően ép, a lombvesztés nem haladja meg a 10%-ot | |
| | | A fa kitűnő egészségi állapotú | |

| | | A korona formája a fajra jellemzően ép, a lombvesztés nem haladja meg a 10%-ot | |
| | | - | |
| Szárazolni | | | |

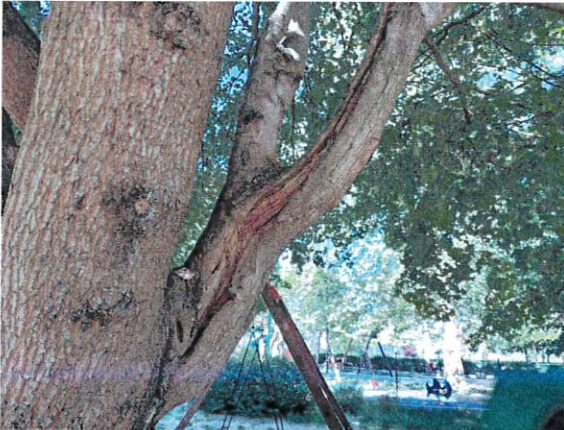
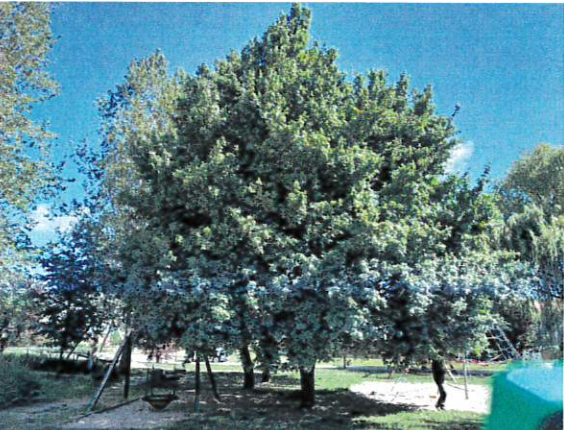
| Fa ID: | 7291 | | |

| Láthatóan fejlett gyökérzet, optimális termőhelyen, ép gyökérszár | |
| A törzsen kismértékű károsodás, néhány felszíni seb | |
| A lombvesztés 11–25% közötti | |
| A koronaalagnál a vázág be van korhadva. | |

| A lombvesztés 11–25% közötti | |
| - | |
| Bekorhadt vázág levágása, sebkezelés, korona ritkítás, játszótéri elemek feletti ág visszavágása szükségesek. | |

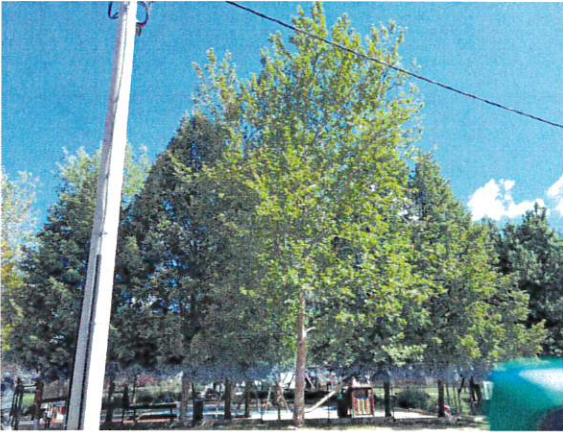
| Fa ID: | 7292 | <b>GYÖKÉRZET ÉS GYÖKÉRNYAK állapota, Radó EU-s értékszám:</b> | <b>5</b> |

| Latin név: | Platanus × hybrida | Láthatóan fejlett gyökérzet, optimális termőhelyen, ép gyökérnyak | |
| Törzsátmérő 1 m-en: | 30 cm | A törzs ép, nincs károsodás | |
| | | A korona formája a fajra jellemzően ép, a lombvesztesség nem haladja meg a 10%-ot | |
| | | A fa kitűnő egészségi állapotú | |

| | | A korona formája a fajra jellemzően ép, a lombvesztesség nem haladja meg a 10%-ot | |
| | | - | |
| A hársfa fölé nőő ágaknak visszavágás, a parkoló és út felé ürszelvény kialakítása javasolt | | | |

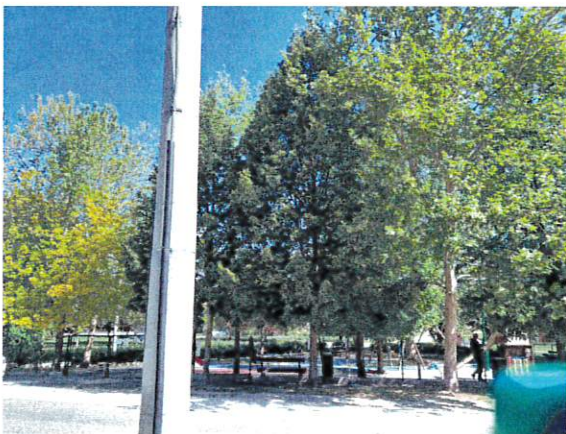
| Fa ID: | 7293 |

| Láthatóan fejlett gyökérzet, optimális termőhelyen, ép gyökérszár | |
| A törzs ép, nincs károsodás | |
| A korona formája a fajra jellemzően ép, a lombvesztés nem haladja meg a 10%-ot | |
| A fa kitűnő egészségi állapotú | |

| KEZELÉSI JAVASLAT: | |
|---|--|
| Úrszelvény kialakítása, bevilágító metszés javasolt | |

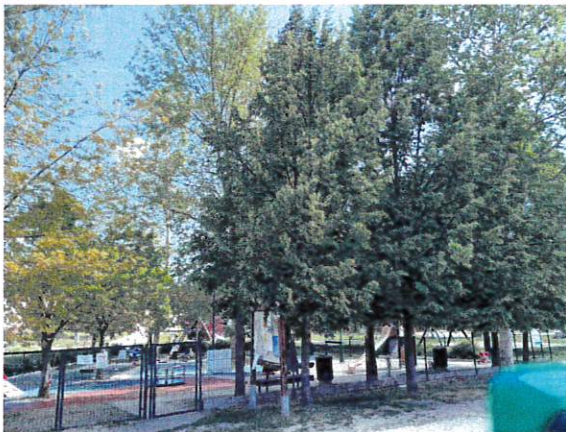
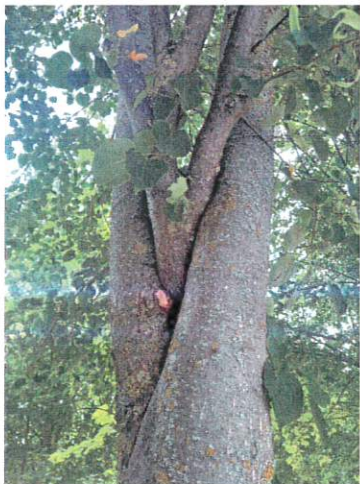
| Megrendelő: | | A favizsgálat eredménye: | |
|---|---|---|---|
| Latin név: | Tilia cordata | Láthatóan fejlett gyökérzet, optimális termőhelyen, ép gyökérnyak | |
| Törzsátmérő 1 m-en: | 16 cm | A törzs ép, nincs károsodás | |
| | | A korona formája a fajra jellemzően ép, a lombveszteség nem haladja meg a 10%-ot | |
| | | Beavatkozással a fa élettartama a termőhely által meghatározott maximális életkort megközelíti | |

| | | A korona formája a fajra jellemzően ép, a lombveszteség nem haladja meg a 10%-ot | |
| | | - | |
| Ürszelvény kialakítása, a középső ág eltávolítása javasolt | | | |

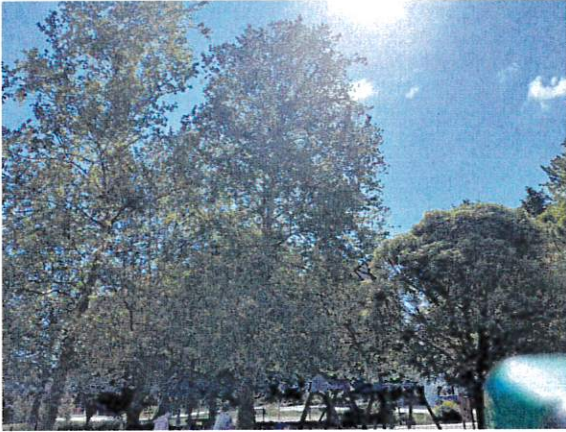
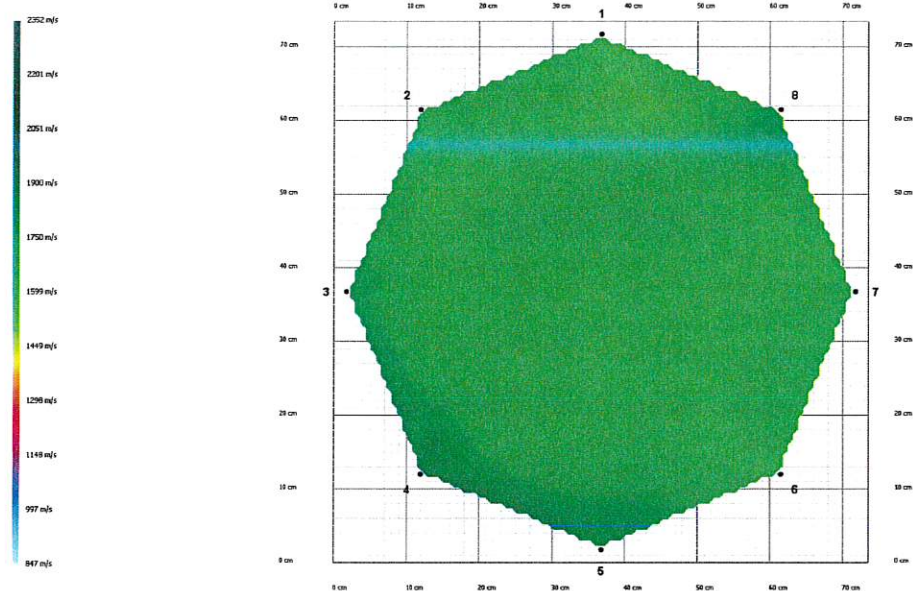
| Fa ID: | 7295 | <b>GYÖKÉRZET ÉS GYÖKÉRNYAK állapota, Radó EU-s értékszám:</b> 5 | |

| Latin név: | Platanus × hybrida | Láthatóan fejlett gyökérzet, optimális termőhelyen, ép gyökérnyak | |
| Törzsátmérő 1 m-en: | 66 cm | A törzs ép, nincs károsodás | |
| | | A korona formája a fajra jellemzően ép, a lombvesztés nem haladja meg a 10%-ot | |
| | | A fa kitűnő egészségi állapotú | |

Fakopp hh7295 40 cm 0 % korhadás

A fa a sűrű térállása miatt erősen felfelé növekszik, így egy vihar könnyen összetörheti, ezért erős visszavágása javasolt.

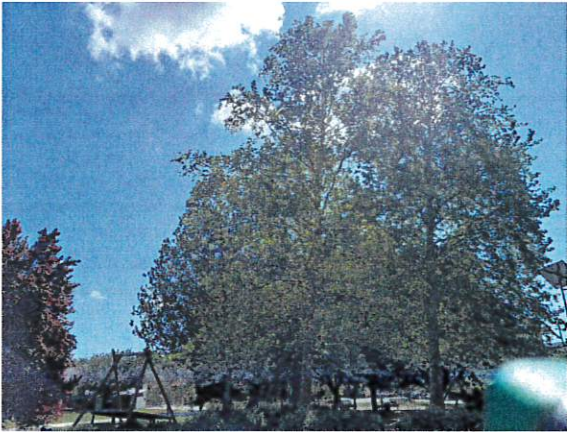
| Fa ID: | 7296 | <b>GYÖKÉRZET ÉS GYÖKÉRNYAK állapota, Radó EU-s értékszám:</b> 5 | |

| Latin név: | Platanus × hybrida | Láthatóan fejlett gyökérzet, optimális termőhelyen, ép gyökérnyak | |
| Törzsátmérő 1 m-en: | 47,5 cm | A törzs ép, nincs károsodás | |
| | | A korona formája a fajra jellemzően ép, a lombvesztés nem haladja meg a 10%-ot | |
| | | A fa kitűnő egészségi állapotú | |

| | | A korona formája a fajra jellemzően ép, a lombvesztés nem haladja meg a 10%-ot | |
| | | - | |
| A korona féloldalas, erős visszavágása javasolt a viharkárok megelőzésére. | | | |

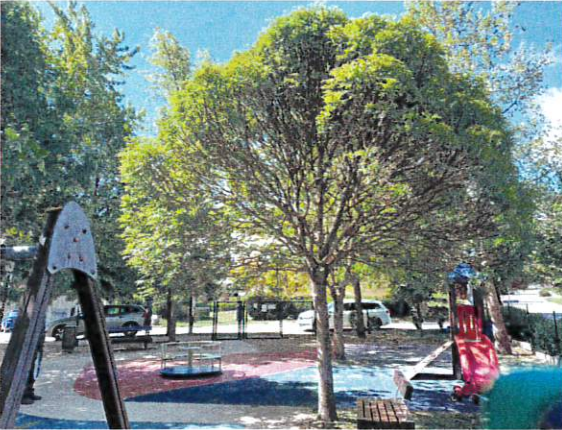
| | | Jelentős lombvesztés, 26–50% között | |

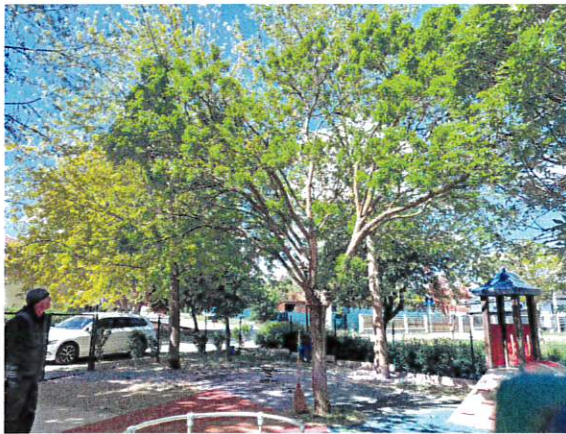
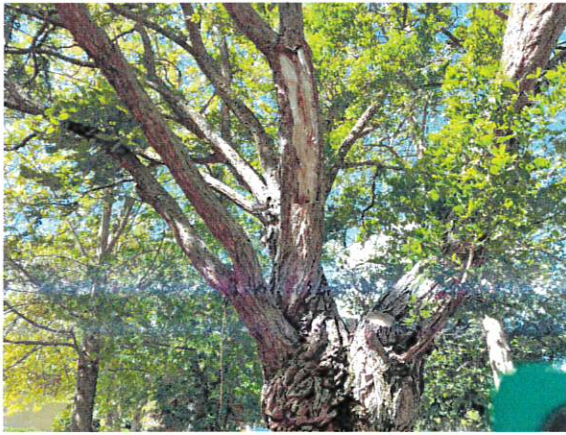
| | | Jelentős lombvesztés, 26–50% között | |

| | | Jelentős lombvesztés, 26–50% között | |
| | | - | |
| | | Másfél méterrel vissza kell vágni a vázágait, mert erősen terpeszt és nagy az ágak lehasadásának veszélye | |

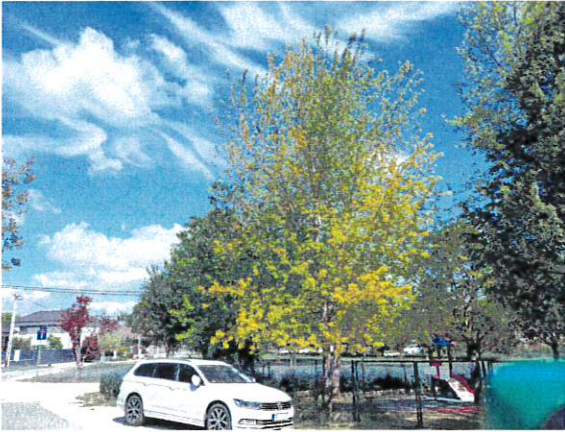
| | | A lombvesztés 11–25% közötti | |

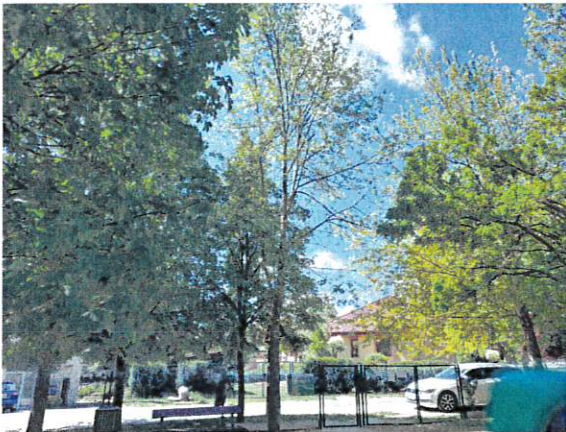
| | | Jelentős lombvesztés, 26–50% között | |

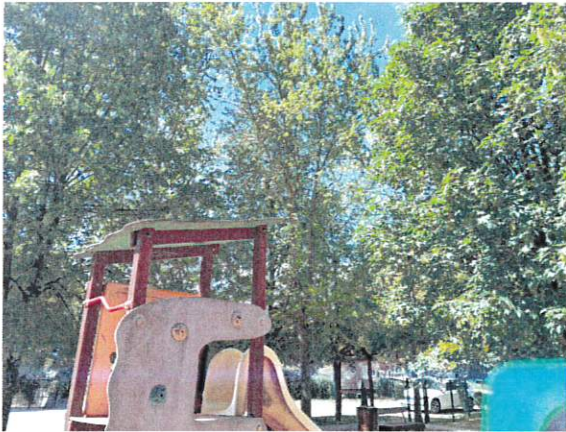
| | | A lombveszteség 11–25% közötti | |

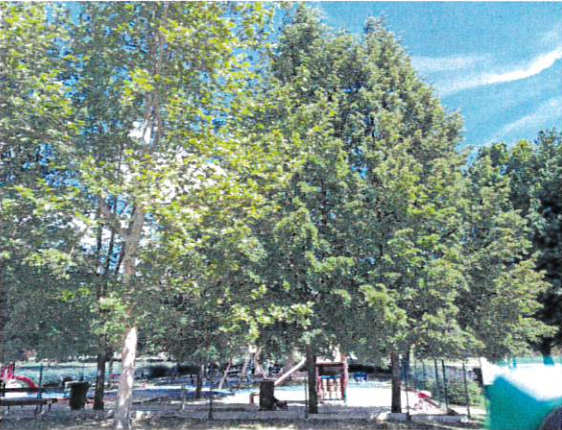
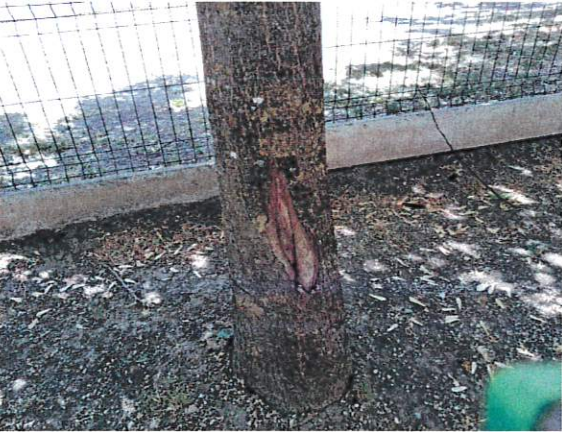
| | | A korona formája a fajra jellemzően ép, a lombvesztesség nem haladja meg a 10%-ot | |

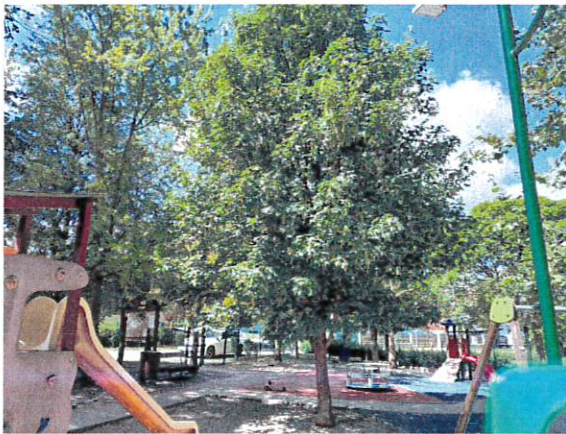
| | | A korona formája a fajra jellemzően ép, a lombvesztés nem haladja meg a 10%-ot | |
