## Favizsgálati adatlap

| <b>Megrendelő:</b><br><b>Herceghalom Önkormányzat</b> | | <b>A favizsgálat eredménye:</b> | |
| <b>Terület, utca:</b> Mehrstetten park | | Kitérés iránya: - | |

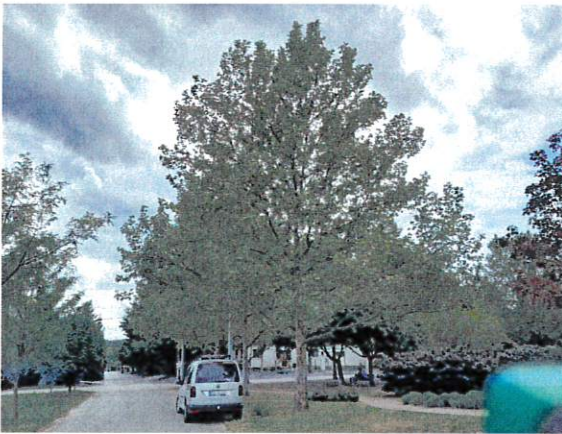
| <b>Fa ID:</b> 7030 | | Súlyponteltolódás mértéke: - | |

| <b>Törzskerület 1 m-en:</b> 121,5 cm | | A törzs ép, nincs károsodás | |
| | | A korona formája a fajra jellemzően ép, a lombveszteség nem haladja meg a 10%-ot | |
| | | A fa kitűnő egészségi állapotú | |

| | | A korona formája a fajra jellemzően ép, a lombveszteség nem haladja meg a 10%-ot | |
| | | - | |
| Út feletti ágak őrsvévényezése, közvilágítás napelemét takarja, ezért itt visszametszeni javasolt | | | |

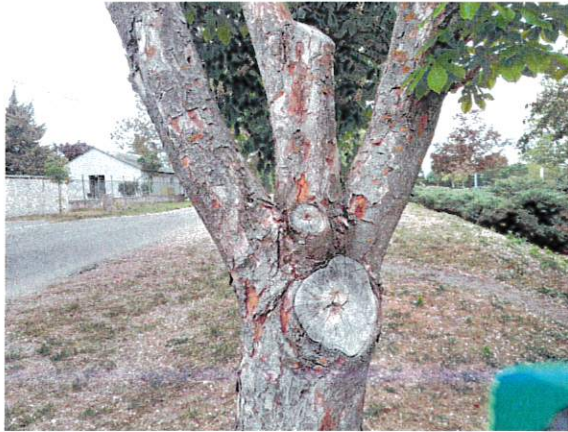
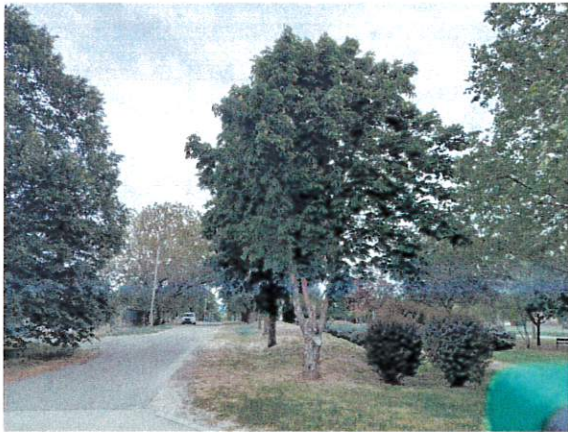
| Megrendelő: | | A favizsgálat eredménye: | |
|---|---|---|---|
| Fa ID: | 7036 | GYÖKÉRZET ÉS GYÖKÉRNYAK állapota, Radó EU-s értékszám: | |

| Megrendelő: | | A favizsgálat eredménye: | |
|---|---|---|---|
| Törzsátmérő 1 m-en: | 41 cm | A törzs károsodott, néhány felszíni seb és korhadási helyek | |
| | | A korona formája a fajra jellemzően ép, a lombveszteség nem haladja meg a 10%-ot | |
| | | Beavatkozással a fa élettartama a termőhely által meghatározott maximális életkort megközelíti | |
| | | Kéregleválás a vágágakon | |

| | | Veszélyeztetés: | |
| | | - | |
| | | 10%-os koronakönnyítés | |

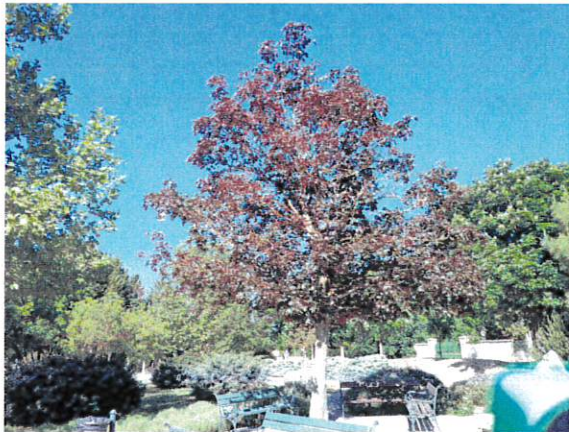
| Fa ID: | 7044 | Súlyponteltolódás mértéke: | 0 m |

| HRSZ: | - | Dőlésszög: | 4 ° |
| Törzskerület 1 m-en: | - | A törzsön kismértékű károsodás, néhány felszíni seb | |
| | | A lombvesztés 11–25% közötti | |

| <b>KEZELÉSI JAVASLAT:</b> | | | |
| - | | | |
| Szárazolni | | | |

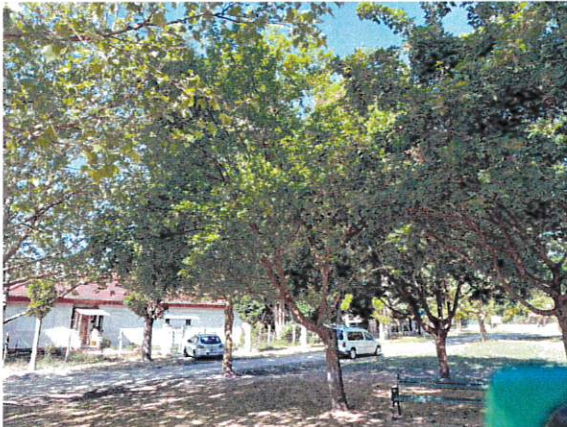
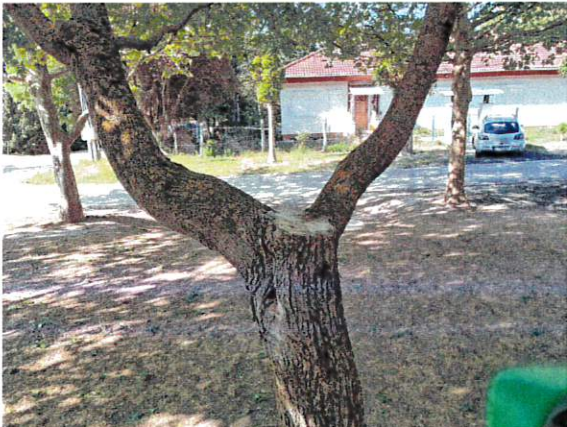
| Megrendelő: | | A favizsgálat eredménye: | |
|---|---|---|---|
| Fa ID: | 7046 | GYÖKÉRZET ÉS GYÖKÉRNYAK állapota, Radó EU-s értékszám: | |

| | | Jelentős lombvesztés, 26–50% között | |
| | | Koronaalaponál a sudár csonkolva van. A fa erősen külpontos, statikai helyreállítás szükséges a meglévő vázágak erős visszavágásával. | |

| | | KEZELÉSI JAVASLAT: | |
| | | - | |
| | | A fa vizsgálatát egy éven belül javasolt megismételni. | |
