## Favizsgálati adatlap

| <b>Megrendelő:</b><br><b>Herceghalom Önkormányzat</b> | | <b>A favizsgálat eredménye:</b> | |
| <b>Terület, utca:</b> Ördöglovas-Vadvirág utca | | <b>Kitérés iránya:</b> | - |

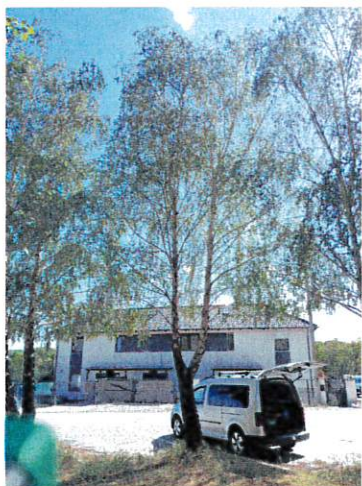
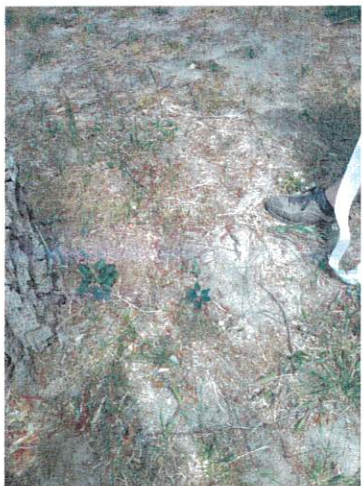
| <b>Fa ID:</b> 7330 | | <b>Súlyponteltolódás mértéke:</b> | - |

| <b>Magyar név:</b> Közönséges nyír | | A gyökérzet fejlődése kismértékben gátolt, elfogadható termőhelyen, a gyökérnyak nem sérült | |
| <b>Törzskerület 1 m-en:</b> - | | A törzs ép, nincs károsodás | |
| | | Jelentős lombvesztés, 26–50% között | |
| | | Korhadt a gyökérnyaknál, ki fog száradni. Gyökerek szét vannak szaggatva. Visszavágni. | |

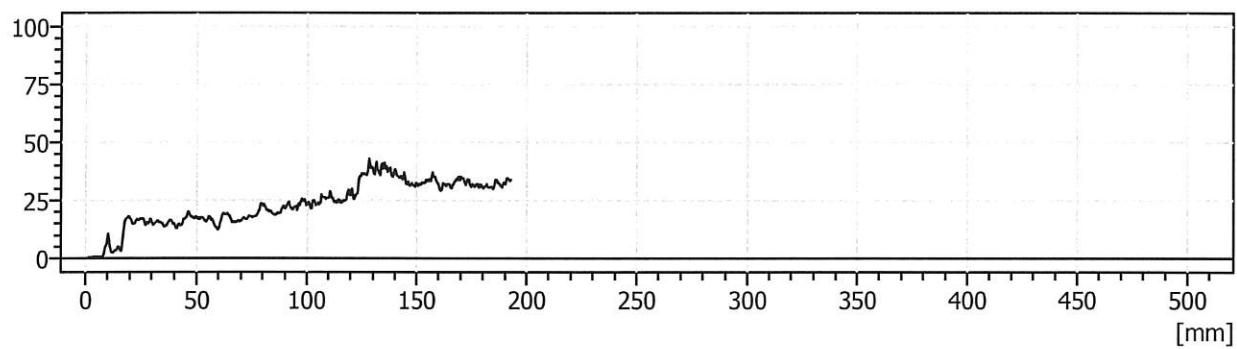
00010325 20260608:1529 00010325

| | | Jelentős lombvesztés, 26–50% között | |
| | | - | |
| | | Rezisztográf 10325 | |

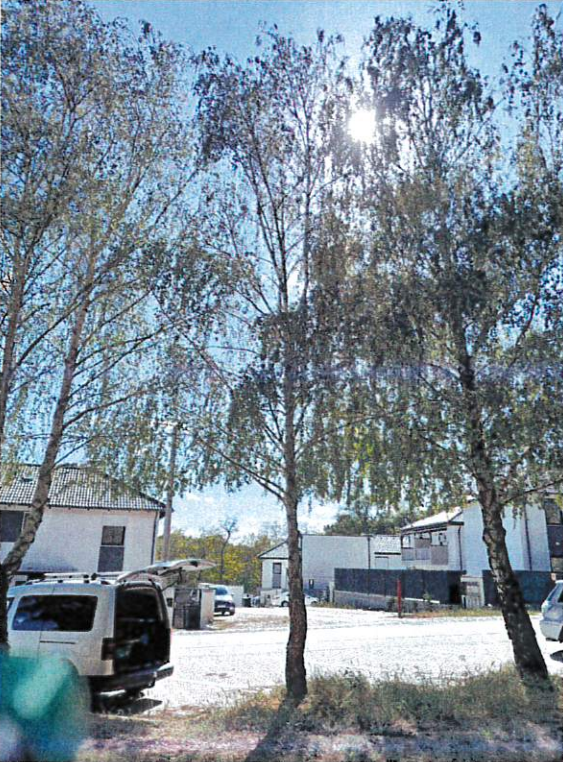
| Fa ID: | 7331 | Súlyponteltolódás mértéke: | 0,5 m |

| Terület, utca: | Ördöglovas-Vadvirág utca | Kitérés iránya: | Kelet |
| HRSZ: | - | Dőlésszög: | 13 ° |
| | | Jelentős lombvesztés, 26–50% között | |
| | | Ki fog száradni. Rezisztográf 10324 | |

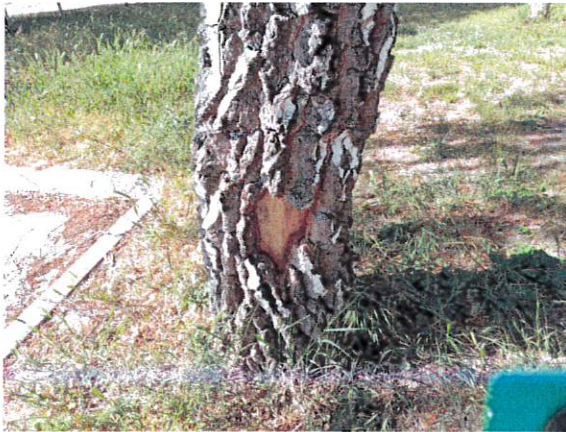
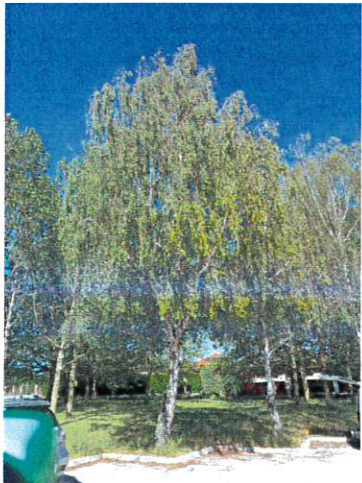
| Megrendelő: | | A favizsgálat eredménye: | |
|---|---|---|---|
| Fa ID: | 7332 | <b>GYÖKÉRZET ÉS GYÖKÉRNYAK állapota, Radó EU-s értékszám:</b> 3 | |

| Megrendelő: | | A favizsgálat eredménye: | |
|---|---|---|---|
| Latin név: | Betula pendula | A gyökérzeten és/vagy a gyökérnyakon látható kisebb károsodások (sebek és korhadások) csekély hibákkal rendelkező termőhelyen | |
| Törzsátmérő 1 m-en: | 40 cm | A törzsen kismértékű károsodás, néhány felszíni seb | |
| | | A lombvesztés 11–25% közötti | |

| | | A lombvesztés 11–25% közötti | |
| | | - | |
| | | 10%-os koronakönnyítés | |

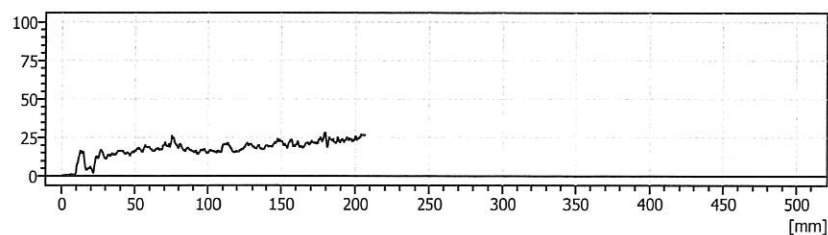
00010323 20260608:1527 00010323

| | | A lombvesztés 11–25% közötti | |
| | | - | |
| | | Rezisztográf 10323, rendben | |

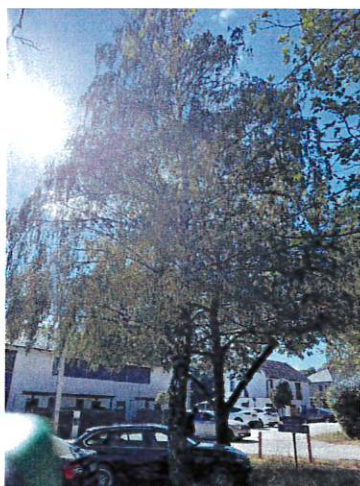
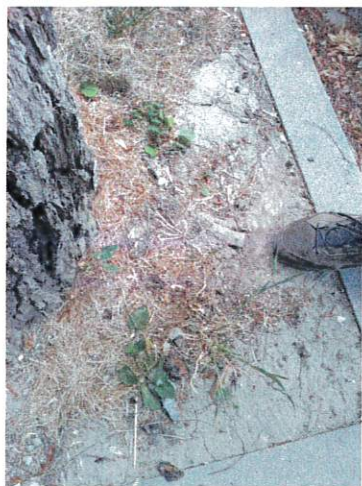
| Megrendelő: | | A favizsgálat eredménye: | |
|---|---|---|---|
| Fa ID: | 7333 | GYÖKÉRZET ÉS GYÖKÉRNYAK állapota, Radó EU-s értékszám: | |

| Megrendelő: | | A favizsgálat eredménye: | |
|---|---|---|---|
| Latin név: | Betula pendula | A gyökérzeten és/vagy a gyökérnyakon látható erős felszíni károsodás, jelentősen kedvezőtlen termőhelyen | |
| | | Jelentős lombvesztés, 26–50% között | |

| | | Jelentős lombvesztés, 26–50% között | |
| | | - | |
| | | Szárazolás, 10%-os koronakönnyítés, őrszelvényezés. Parkoló építésnél elvágtak a tartó gyökereket. Öntözni kell. | |

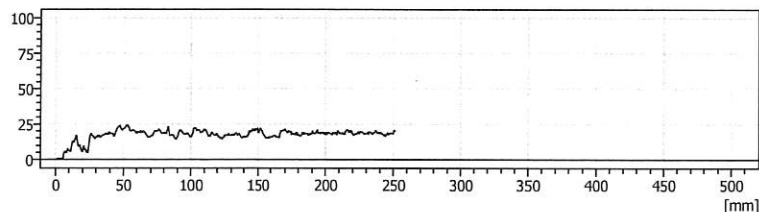
00010321 20260608:1523 00010321

| | | Jelentős lombvesztés, 26–50% között | |
| | | - | |
| | | Rezisztográf 10321 – közepe korhadt | |

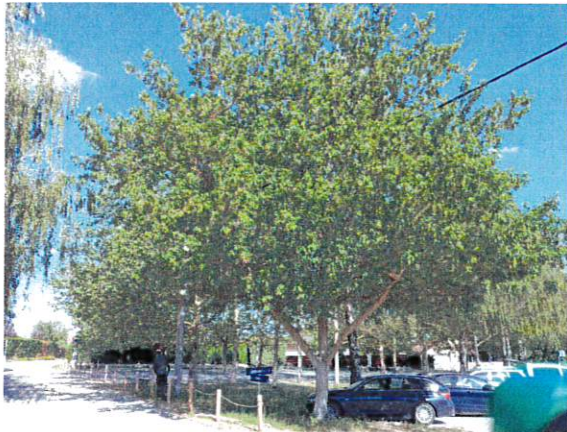
| Megrendelő: | | A favizsgálat eredménye: | |
|---|---|---|---|
| Fa ID: | 7334 | <b>GYÖKÉRZET ÉS GYÖKÉRNYAK állapota, Radó EU-s értékszám:</b> | |

| Megrendelő: | | A favizsgálat eredménye: | |
|---|---|---|---|
| Latin név: | Acer negundo | A gyökérzeten és/vagy a gyökérnyakon látható kisebb károsodások (sebek és korhadások) csekély hibákkal rendelkező termőhelyen | |
| Törzsátmérő 1 m-en: | 38 cm | A törzsön kismértékű károsodás, néhány felszíni seb | |
| | | A korona formája a fajra jellemzően ép, a lombvesztés nem haladja meg a 10%-ot | |

| | | Veszélyeztetés: | |
| | | - | |
| | | Korona külpontos, villanyvezeték fut rajta keresztül, szárazolás és keresztbe nőő ágak kivágása javasolt | |

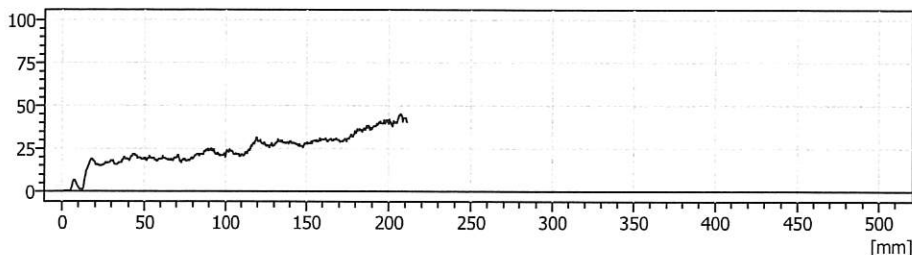
00010322 20260608:1525 00010322

| | | Veszélyeztetés: | |
| | | - | |
| | | <b>Rezisztográf 10322 - rendben</b> | |
