## Favizsgálati adatlap

| <b>Megrendelő:</b><br><b>Herceghalom Önkormányzat</b> | | <b>A favizsgálat eredménye:</b> | |
| Helység: | Herceghalom | <b>A fa statikai állapota:</b> | |
| Terület, utca: | gesztenyés út 1 óvoda | Kitérés iránya: | - |

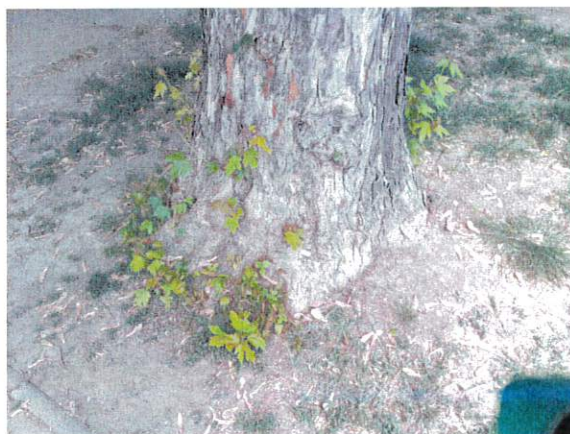
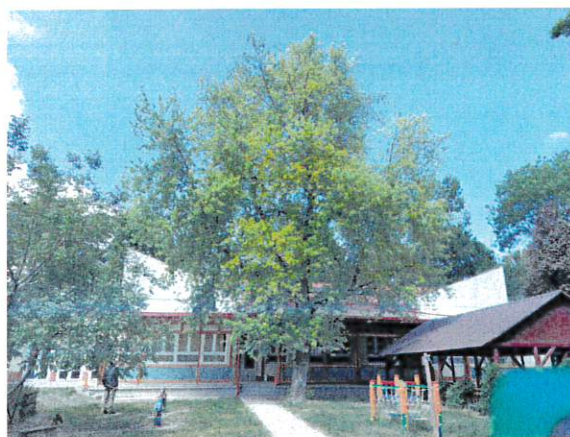
| Fa ID: | 7070 | Súlyponteltolódás mértéke: | - |

| Magyar név: | Ezüst juhar | A gyökérzet fejlődése kismértékben gátolt, elfogadható termőhelyen, a gyökérnyak nem sérült | |
| Törzskerület 1 m-en: | - | A törzs ép, nincs károsodás | |
| | | A lombvesztés 11–25% közötti | |

| | | A lombvesztés 11–25% közötti | |
| | | - | |
| | | Eresz csatornára rálóg, két alsó vázág 20 %-os visszavágása, 10 %-os korona csökkentés javasolt. Rezisztogáfos vizsgálat, 10319 kelet felől. Rendben van. | |
| | | A fa vizsgálatát három éven belül javasolt megismételni. | |

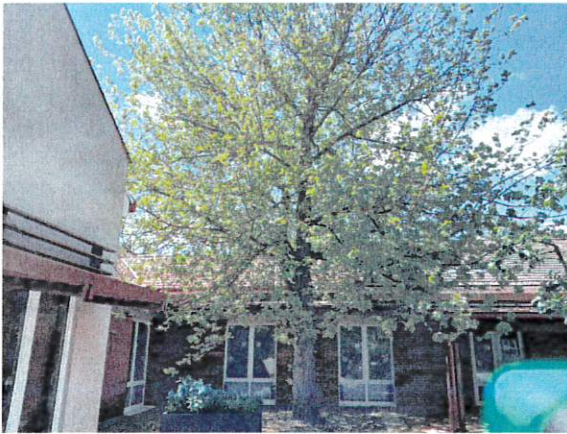
| Megrendelő: | | A favizsgálat eredménye: | |
|---|---|---|---|
| Fa ID: | 7071 | <b>GYÖKÉRZET ÉS GYÖKÉRNYAK állapota, Radó EU-s értékszám:</b> | <b>2</b> |

| Megrendelő: | | A favizsgálat eredménye: | |
|---|---|---|---|
| Latin név: | Acer saccharinum | A gyökérzeten és/vagy a gyökérnyakon látható erős felszíni károsodás, jelentősen kedvezőtlen termőhelyen | |
| | | Jelentős lombvesztés, 26–50% között | |

A fa állapota enyhén romló tendenciát mutat a körbe építésnek köszönhetően. Sok az apró lehulló száraz gally érdemes lenne a koronájából egy kicsit visszaszedni, tápanyagot utánpótolni, öntözni, az épület felé nyúló ágak könnyítése javasolt. Gomba látható a gyökérnyaknál.

Nyugat felől rezisztográfus vizsgálat 10315 – Rendben  
Fakopp hh7071 – Korhadt terület 6%

A fa vizsgálatát két éven belül javasolt megismételni.

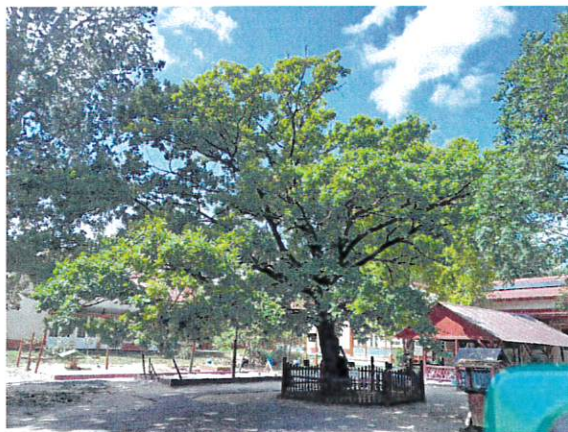
| Fa ID: | 7072 | <b>GYÖKÉRZET ÉS GYÖKÉRNYAK állapota, Radó EU-s értékszám:</b> | <b>5</b> |

| Latin név: | Quercus robur | Láthatóan fejlett gyökérzet, optimális termőhelyen, ép gyökérnyak | |
| | | A lombvesztés 11–25% közötti | |

| <b>KEZELÉSI JAVASLAT:</b> |
| - |
| A fa vizsgálatát három éven belül javasolt megismételni. |
| Szárazolás és rendszeres öntözés javasolt. Rezisztográf 10314 |

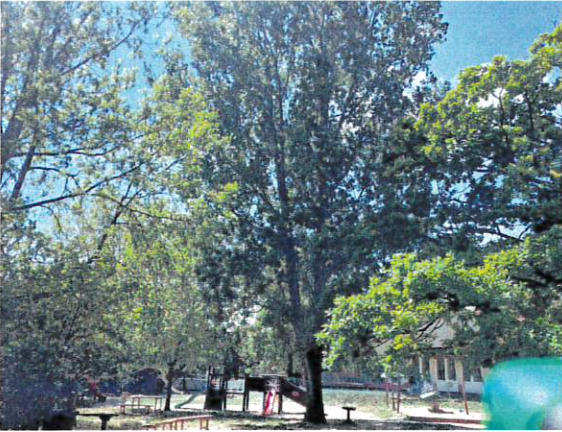
| Fa ID: | 7073 | GYÖKÉRZET ÉS GYÖKÉRNYAK állapota, Radó EU-s értékszám: | |

| Latin név: | Populus × euramericana 'BL' | A gyökérzet fejlődése kismértékben gátolt, elfogadható termőhelyen, a gyökérnyak nem sérült | |
| | | A korona formája a fajra jellemzően ép, a lombvesztesség nem haladja meg a 10%-ot | |

| 10%-os koronacsökkentés és a magasság csökkentése, valamint statikai megerősítés szükséges! Rezisztogáf 10320: 14 cm után korhadtt, kezelés hiányában veszélyes! | | | |

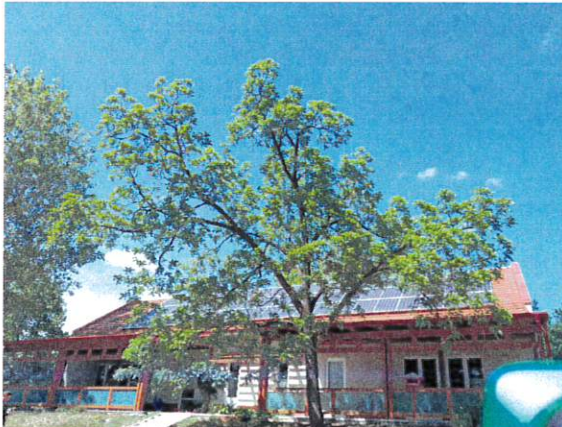
| Megrendelő: | | A favizsgálat eredménye: | |
|---|---|---|---|
| Fa ID: | 7075 | <b>GYÖKÉRZET ÉS GYÖKÉRNYAK állapota, Radó EU-s értékszám:</b> | |

| | | Jelentős lombvesztés, 26–50% között | |

A napelem miatt visszavágták és emiatt külpontos lett, statikai helyreállító metszés és szárazolás javasolt.

A fa vizsgálatát két éven belül javasolt megismételni.

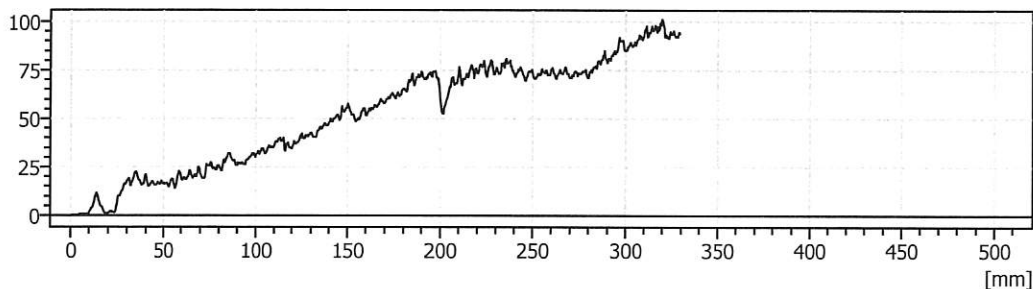
00010318 20260608:1409 00010318

Rezisztográf 10318 keletről

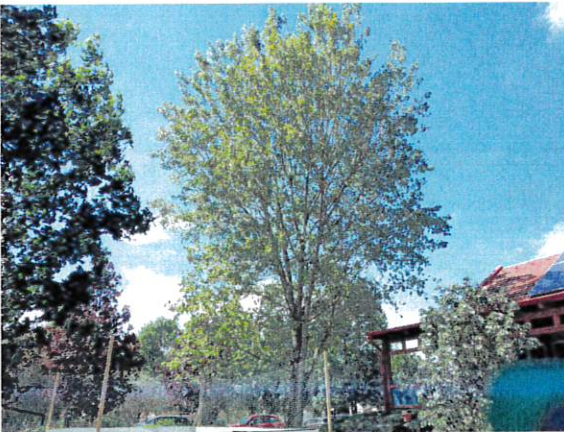
| Fa ID: | 7076 | GYÖKÉRZET ÉS GYÖKÉRNYAK állapota, Radó EU-s értékszám: 3 | |

| Latin név: | Populus × euramericana 'BL' | A gyökérzeten és/vagy a gyökérnyakon látható kisebb károsodások (sebek és korhadások) csekély hibákkal rendelkező termőhelyen | |

| A lombvesztés 11–25% közötti | |

Nőiivarú nyár, lecserélése megfontolandó.

Gyökérnyaknál korhadt, 20%-os korona csökkentés és szárazolás szükséges.

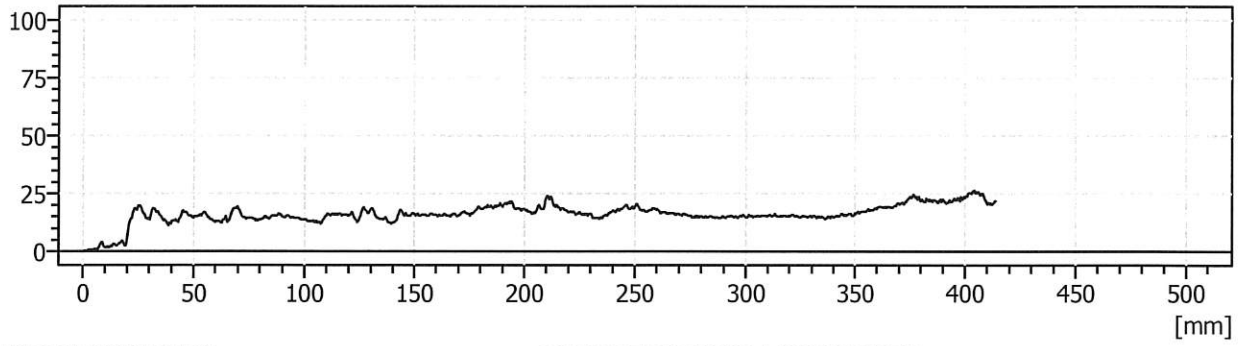
00010316 20260608:1402 00010316

Rezisztográf 10316 észak, 10317 nyugat, Fakopp hh7076 - 30 cm  
0% korhadás

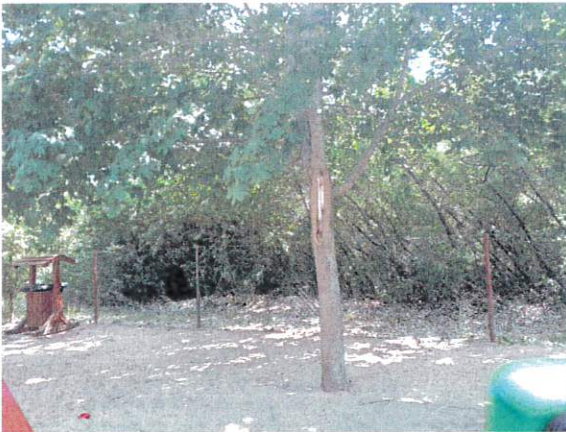
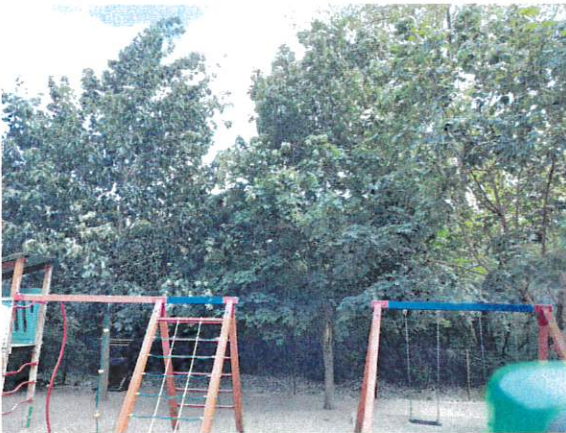
| <b>Fa ID:</b> 7081 | | Súlyponteltolódás mértéke: - | |

| <b>Törzskerület 1 m-en:</b> - | | A törzs károsodott, néhány felszíni seb és korhadási helyek | |

| | | A korona formája a fajra jellemzően ép, a lombvesztés nem haladja meg a 10%-ot | |
| | | - | |
| | | Sebkezelés a törzsön, illetve korona alakító metszés javasolt | |
| | | A fa vizsgálatát három éven belül javasolt megismételni. | |

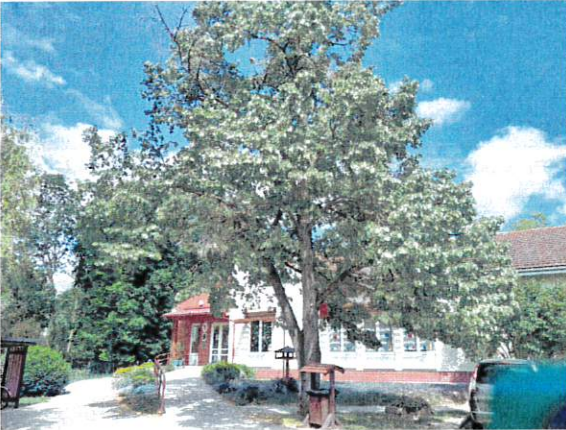
| Fa ID: | 7283 | GYÖKÉRZET ÉS GYÖKÉRNYAK állapota, Radó EU-s értékszám: | |

| | | A lombvesztés 11–25% közötti | |

Korhadás látható a tövénél, koronakönnyítés és szárazolás  
javasolt, öntözni kell!

A fa vizsgálatát három éven belül javasolt megismételni.

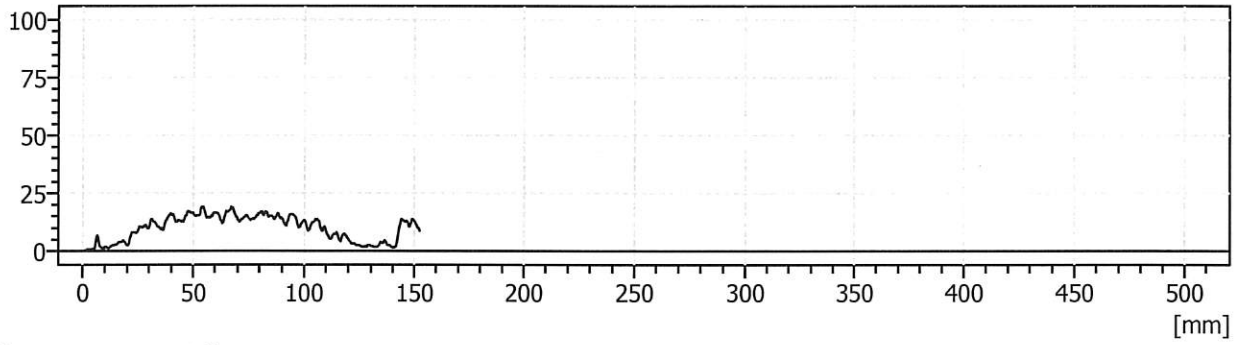
00010312 20260608:1303 00010312

Rezisztográf 10312 kelet felől, 10313 észak felől, Fakopp 15 cm  
41 % korhadás

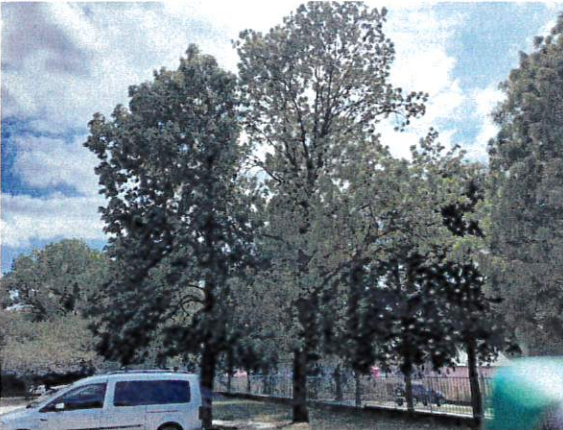
| Megrendelő: | | A favizsgálat eredménye: | |
|---|---|---|---|
| Fa ID: | 7285 | GYÖKÉRZET ÉS GYÖKÉRNYAK állapota, Radó EU-s értékszám: | |

| Megrendelő: | | A favizsgálat eredménye: | |
|---|---|---|---|
| Törzsátmérő 1 m-en: | 51 cm | A törzsön kismértékű károsodás, néhány felszíni seb | |
| | | Jelentős lombvesztés, 26–50% között | |

| KEZELÉSI JAVASLAT: |
|---|
| Fakopp hh7285 20 cm 0 % korhadás |

| KEZELÉSI JAVASLAT: |
|---|
| Szárazolás, 10%-os korona csökkentés, kőrisvész kezelése javasolt |
| A fa vizsgálatát két éven belül javasolt megismételni. |

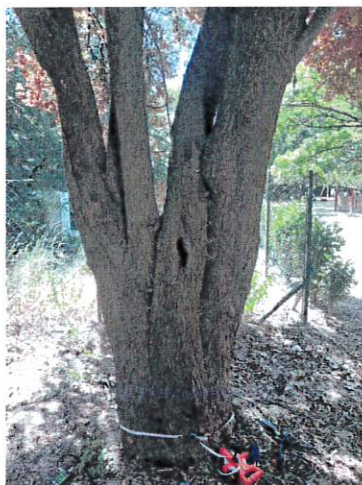
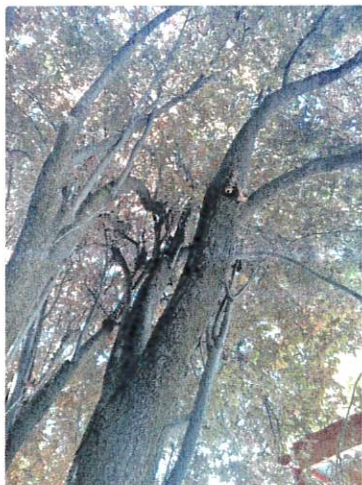
| Fa ID: | D02686 | Súlyponteltolódás mértéke: | - |

| 10 éven belül cserélendő. Fakopp D0286 10 cm 44 % korhadás | |

| A fa vizsgálatát egy éven belül javasolt megismételni. | |

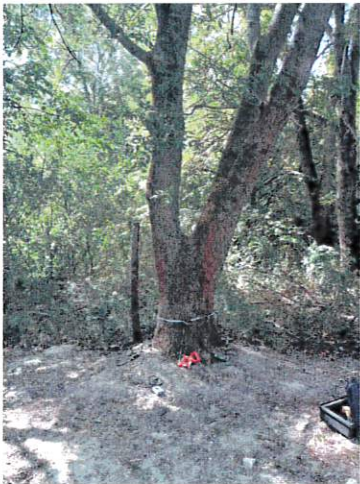
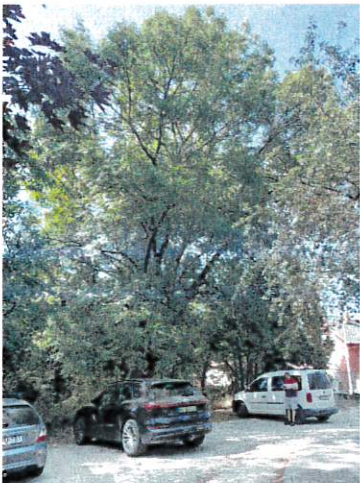
| | | A lombvesztés 11–25% közötti | |
| | | Korona külpontos, statikai helyreállító metszés és 10%-os koronakönnyítés javasolt | |
| | | Fakopp D02707 41 cm 0 % korhadás | |

| | | Veszélyeztetés: | |
| | | - | |
| | | A fa vizsgálatát két éven belül javasolt megismételni. | |
