## Favizsgálati adatlap

| <b>Megrendelő:</b><br><b>Herceghalom Önkormányzat</b> | | <b>A favizsgálat eredménye:</b> | |
| Terület, utca: | Thallóczy Lajos utca óvoda | Kitérés iránya: | Délkelet |

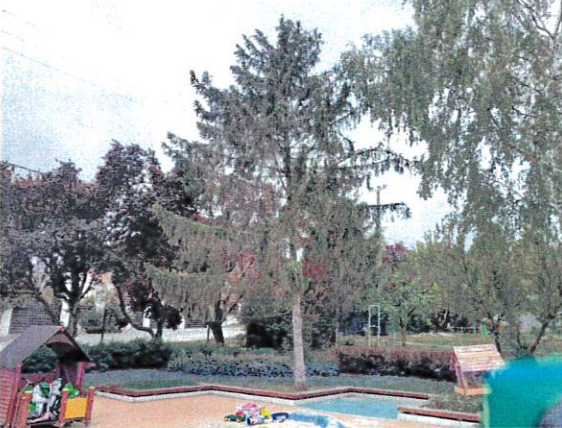
| Fa ID: | 7048 | Súlyponteltolódás mértéke: | 0 m |

| Magyar név: | Lucfenyő | A gyökérzeten és/vagy a gyökérnyakon látható kisebb károsodások (sebek és korhadások) csekély hibákkal rendelkező termőhelyen | |
| Fa magassága: | 11,5 m | két oldalról beton szegély | |
| Törzskerület 1 m-en: | - | A törzsön kismértékű károsodás, néhány felszíni seb | |
| | | A lombvesztés 11–25% közötti | |

| | | A lombvesztés 11–25% közötti | |
| | | - | |
| Szárazolás, rendszeres locsolás, az ágak kurtítása és koronacsökkentés szükséges ahhoz, hogy a fa ne dőljön ki | | | |

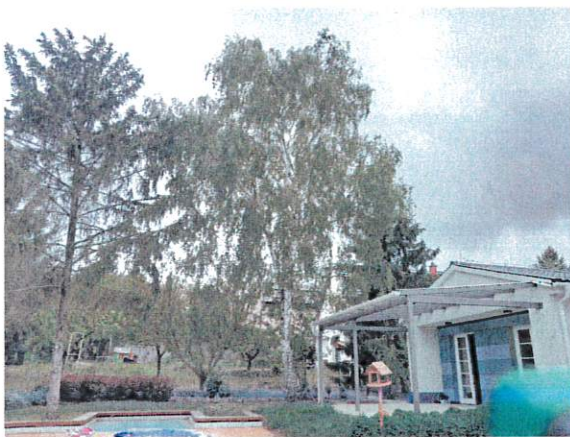
| Fa ID: | 7049 |

| A favizsgálat eredménye: | |
|---|---|
| A gyökérzeten és/vagy a gyökérnyakon látható kisebb károsodások (sebek és korhadások) csekély hibákkal rendelkező termőhelyen | |
| A törzs ép, nincs károsodás | |
| A korona formája a fajra jellemzően ép, a lombvesztés nem haladja meg a 10%-ot | |

| Koronaalakító metszés javasolt |

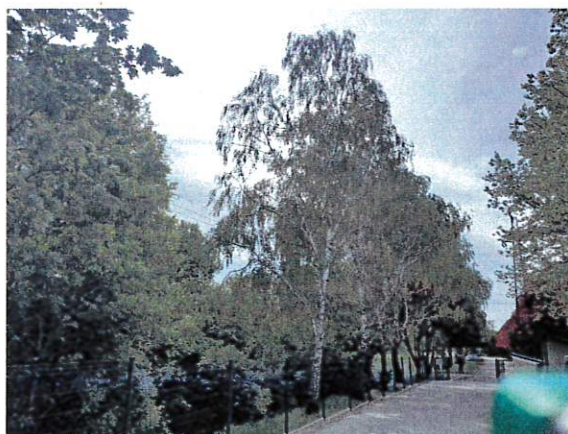
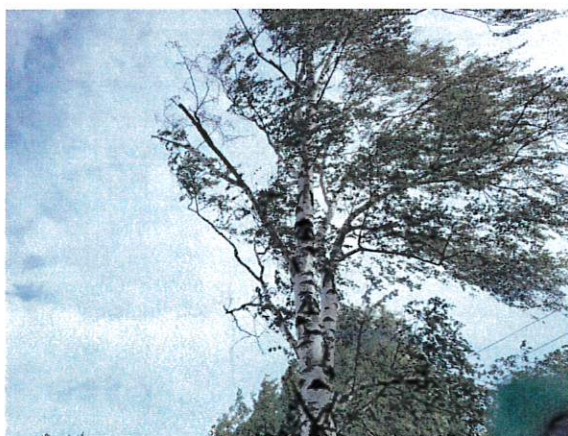
| Fa ID: | 7055 | Súlyponteltolódás mértéke: | 0 m |

| Magyar név: | Közönséges nyír | A gyökérzet fejlődése kismértékben gátolt, elfogadható termőhelyen, a gyökérpályák nem sérültek | |
| Törzskerület 1 m-en: | - | A törzs károsodott, néhány felszíni seb és korhadási helyek | |
| | | Jelentős lombvesztés, 26–50% között | |

| | | <b>KEZELÉSI JAVASLAT:</b> | |
| | | - | |
| | | Szárak levágása, a fa féloldalas lombkorona csökkentés, statikai helyreállító metszéssel | |

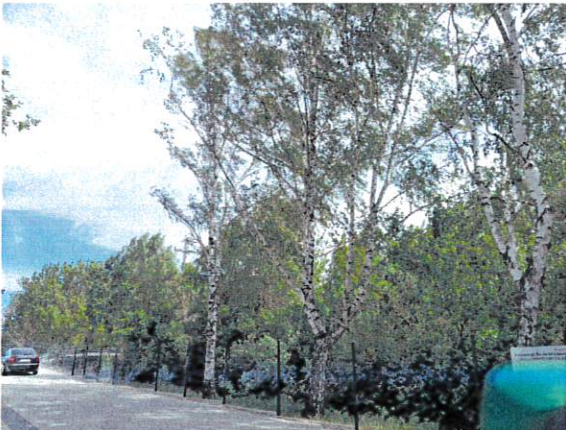
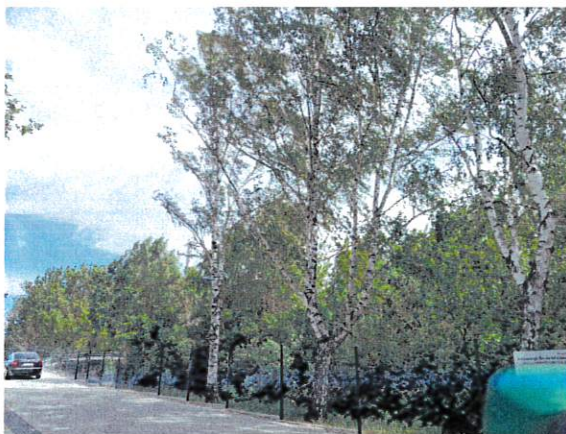
| Fa ID: | 7056 | <b>GYÖKÉRZET ÉS GYÖKÉRNYAK állapota, Radó EU-s értékszám:</b> 4 | |

| Latin név: | Betula pendula | A gyökérzet fejlődése kismértékben gátolt, elfogadható termőhelyen, a gyökérnyak nem sérült | |
| Törzskerület 1 m-en: | - | A törzs ép, nincs károsodás | |

| A lombvesztés 11–25% közötti | |

| Szárazolás | |

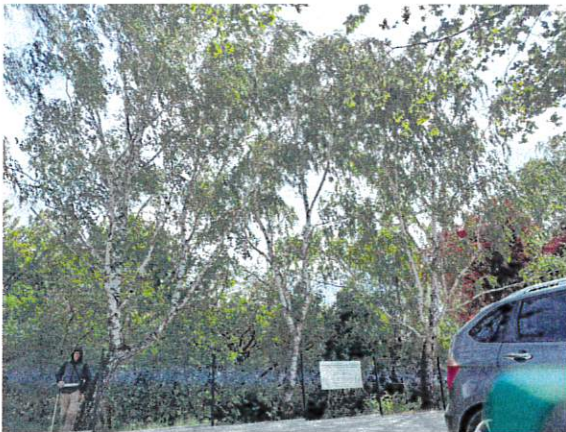
| Megrendelő: | | A favizsgálat eredménye: | |
|---|---|---|---|
| Fa ID: | 7057 | GYÖKÉRZET ÉS GYÖKÉRNYAK állapota, Radó EU-s értékszám: | |

| Megrendelő: | | A favizsgálat eredménye: | |
|---|---|---|---|
| Törzsátmérő 1 m-en: | 25,5 cm | A törzsön kismértékű károsodás, néhány felszíni seb | |
| | | Jelentős lombvesztés, 26–50% között | |

Szárazolás

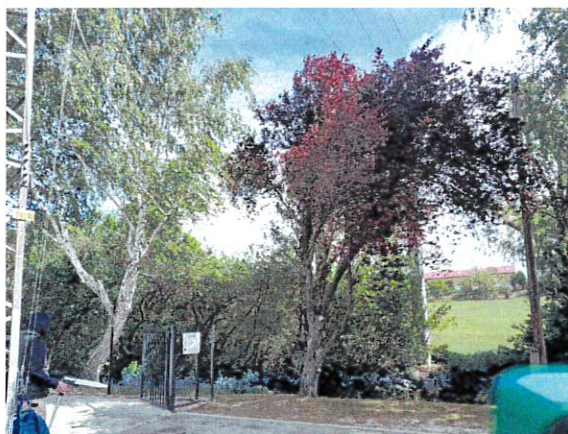
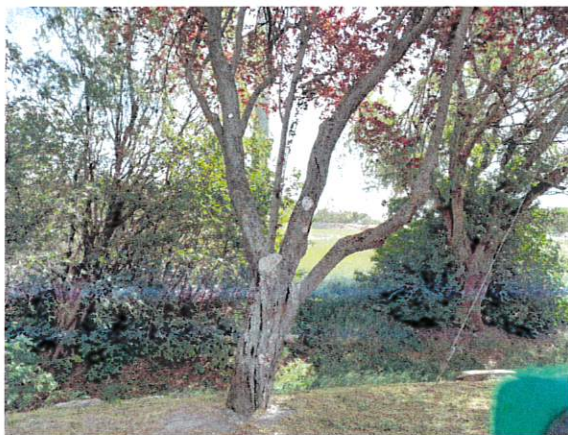
| Fa ID: | 7059 | Súlyponteltolódás mértéke: | 0,5 m |

| Törzskerület 1 m-en: | - | A törzs előrehaladottan károsodott, korhadt vagy elhalt. Statikai vagy tápanyagszállítási funkcióját nem képes ellátni | |
| | | A fa a termőhely által meghatározott életkor előtt lecserélendő | |

| | | Veszélyeztetés: | |
| | | - | |
| | | A fa erősen leromlott állapotban van termő testek láthatóak a törzsön, statikai helyreállító metszéssel pár évig tartható vagy lecserélendő | |

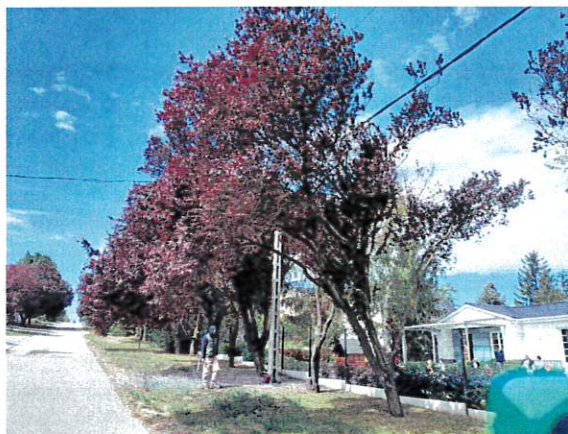
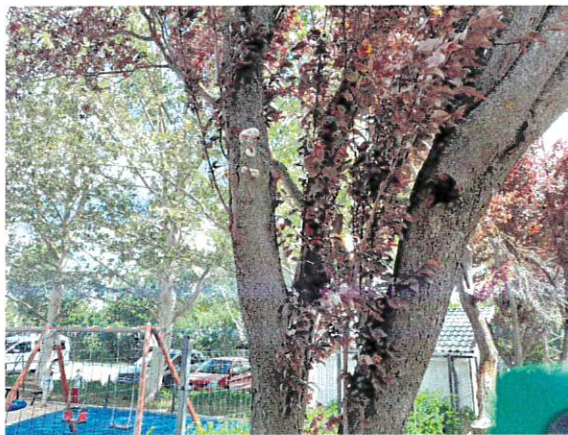
| Fa ID: | 7062 | Súlyponteltolódás mértéke: | 0 m |

| Törzskerület 1 m-en: | - | A törzs károsodott, néhány felszíni seb és korhadási helyek | |
| | | Jelentős lombvesztés, 26–50% között | |

| | | Jelentős lombvesztés, 26–50% között | |
| | | - | |
| | | Termőtest a törzsön. Statikai helyreállító, drasztikus metszés szükséges. Rezisztográf 10302 | |

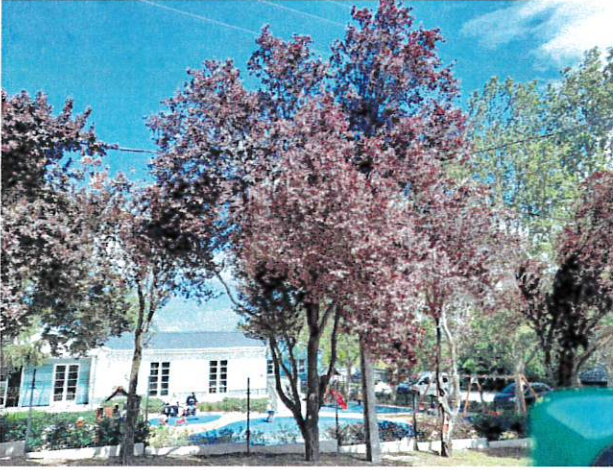
| Fa ID: | 7064 | <b>GYÖKÉRZET ÉS GYÖKÉRNYAK állapota, Radó EU-s értékszám:</b> 4 | |

| Törzskerület 1 m-en: | - | A törzs károsodott, néhány felszíni seb és korhadási helyek | |
| | | Jelentős lombvesztés, 26–50% között | |

| | | A fán látható termőtest miatt erős visszavágás és korona alakítás szükséges. Vezeték fut a fa felett. | |

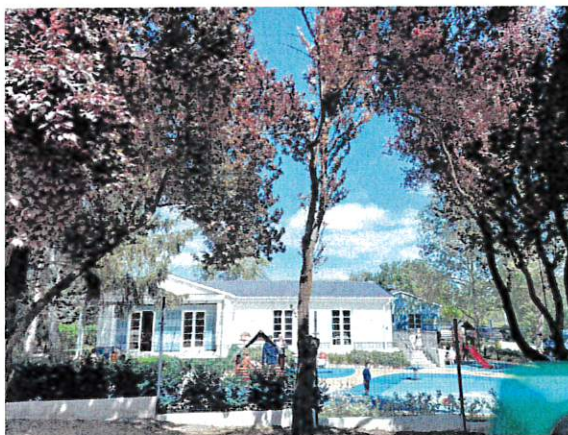
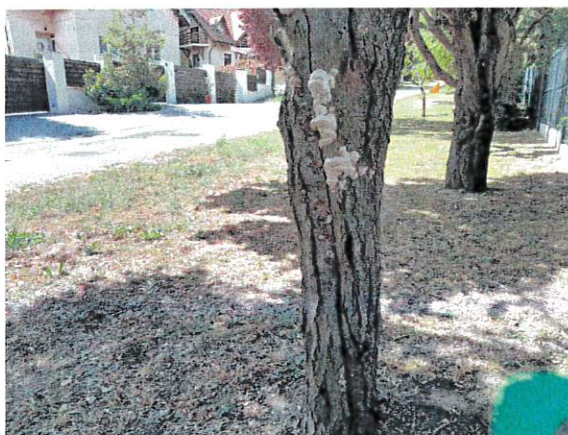
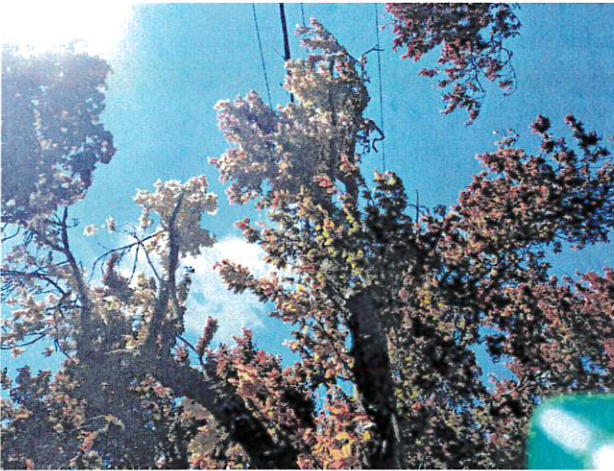
| Fa ID: | 7065 |

| <b>MEGJEGYZÉS:</b> | |
| - | |
| <b>Rezisztográf 10304 – 4 cm után már korhadt törzs</b> | |

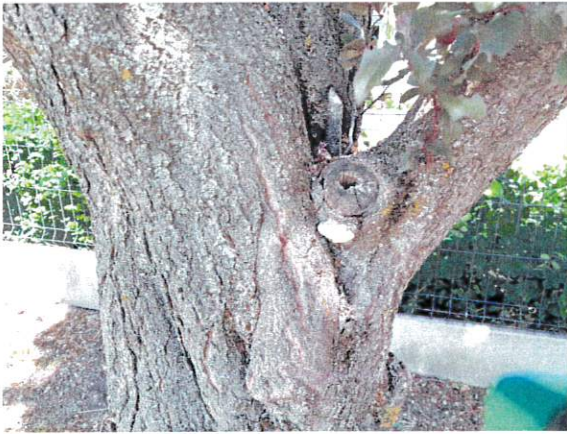
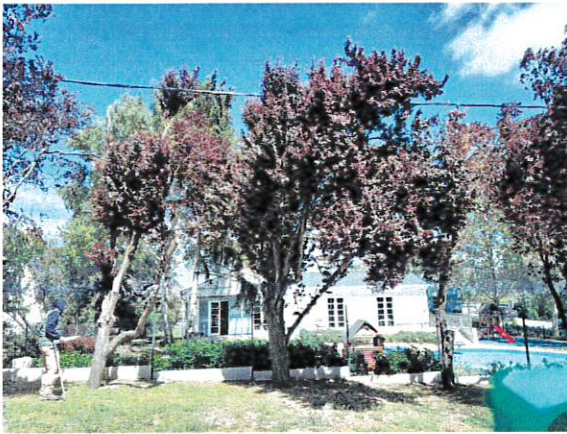
| | | A lombvesztés 11–25% közötti | |

| | | A lombvesztés 11–25% közötti | |
| | | - | |
| | | Vezeték fut a koronában, korona alakító metszés szükséges, termőtest van a törzsön, még 1-2 évig megtartható | |

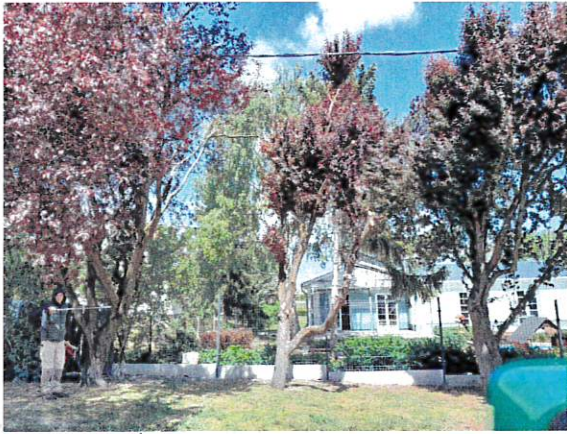
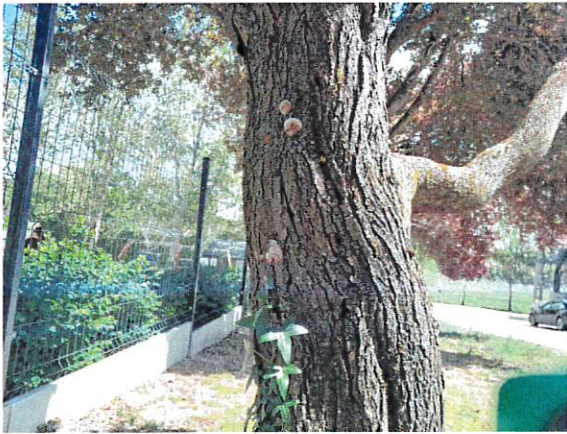
| | | Jelentős lombvesztés, 26–50% között | |

| | | Jelentős lombvesztés, 26–50% között | |
| | | - | |
| | | Termőtest a törzsön, a nagy vázág kérge sérült, a műszeres mérés eredménye alapján kivágandó! | |

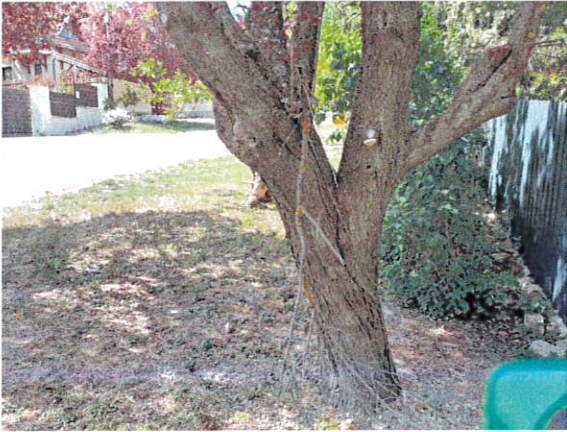
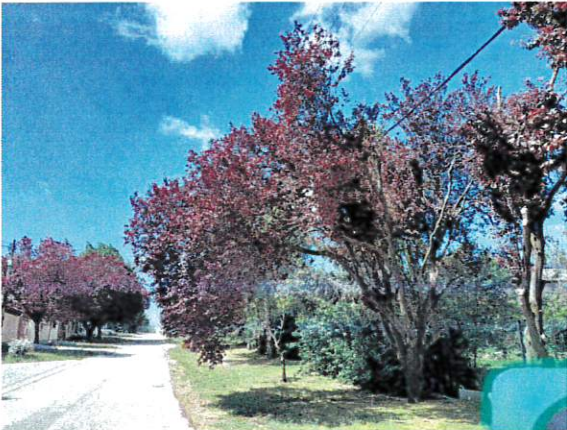
| | | Jelentős lombvesztés, 26–50% között | |

| | | Jelentős lombvesztés, 26–50% között | |
| | | - | |
| | | Vezeték a korona felett, termőtest látható a törzsön, a koronalap korhadás miatt drasztikus koronacsökkentés szükséges! | |

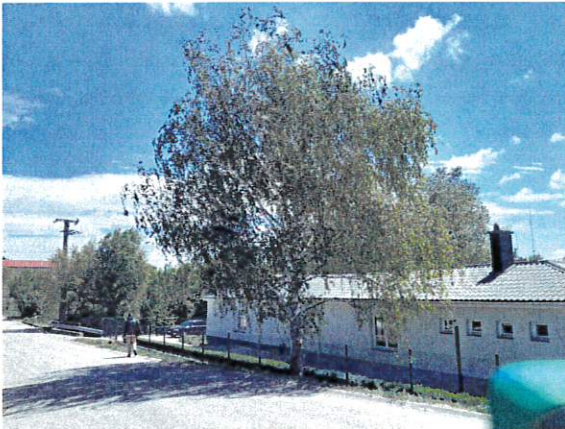
| | | A törzsön kismértékű károsodás, néhány felszíni seb | |
