**Tárgy: Döntés Herceghalom köztemetői kápolna felújításának tárgyában.**

## RESTAURÁTORI SZAKVÉLEMÉNY

## ÉPÍTÉSZ TERVEZŐI VÉLEMÉNY

a Herceghalmi Szeplőtelen Fogantatás  
Római Katolikus temetőkápolna

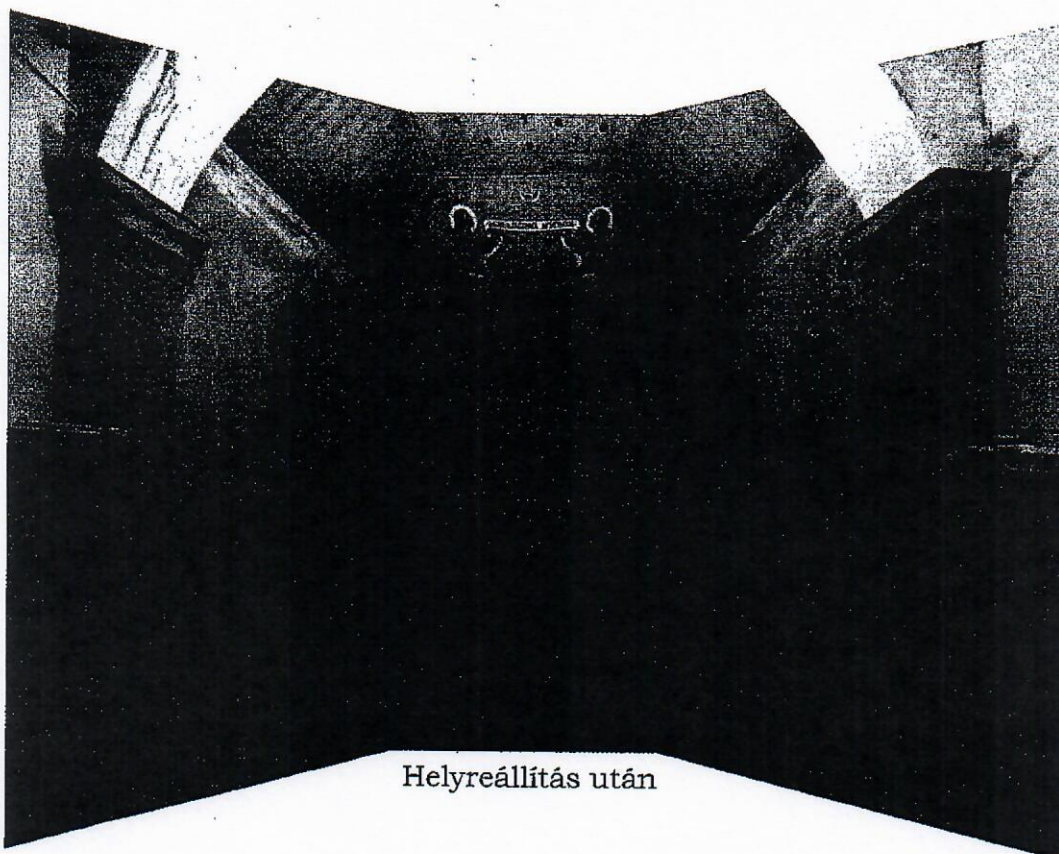
Helyreállítás után

A kápolnának jelenleg egy frissen felújított, modern de 'üres' belső tere lett, elvesztette a régmúlt hangulatát. Körbefestve a szentély boltozata, mint egy dekoráció jelenik meg, és ezáltal a szentély díszítőfestésének szakrális mondanivalója, motívum rendszere, színvilága elveszett.

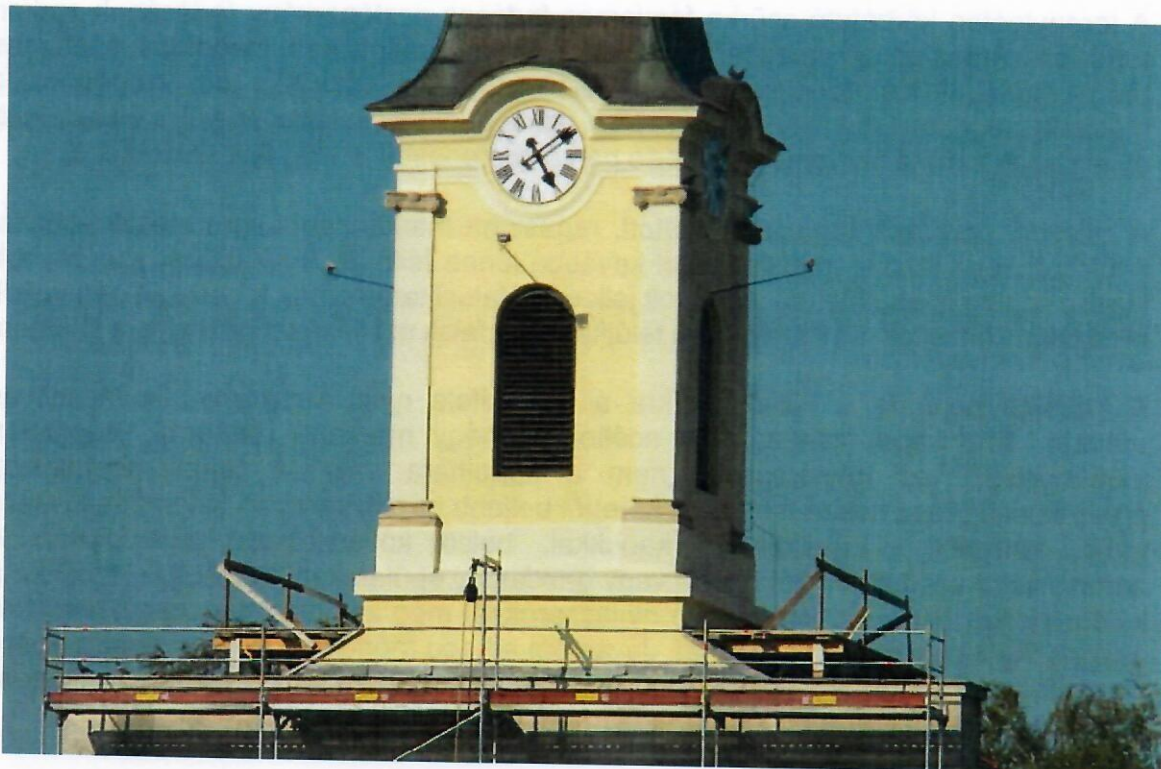
A külső homlokzatokon lévő törtfehér kőporos simított vakolat, a gördülő szemcsék okozta csíkokkal nem való egy templom homlokzatra, legfeljebb fröcskölt változatban, a szemcseméret gondos kiválasztásával, homlokzati tagozati elemeken - párkányok, pilaszterek, keretezések - kisebb szemcsemérettel, simább felülettel, jellemzően vakolt-festett homlokzatokkal. lásd Vértesacsai templom homlokzat felújításról kép

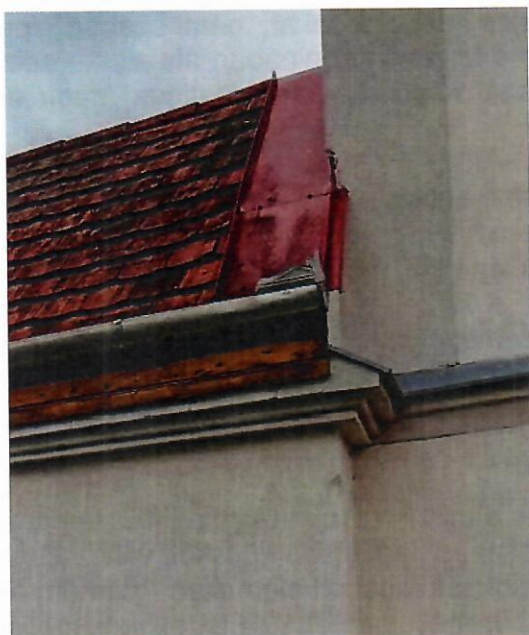
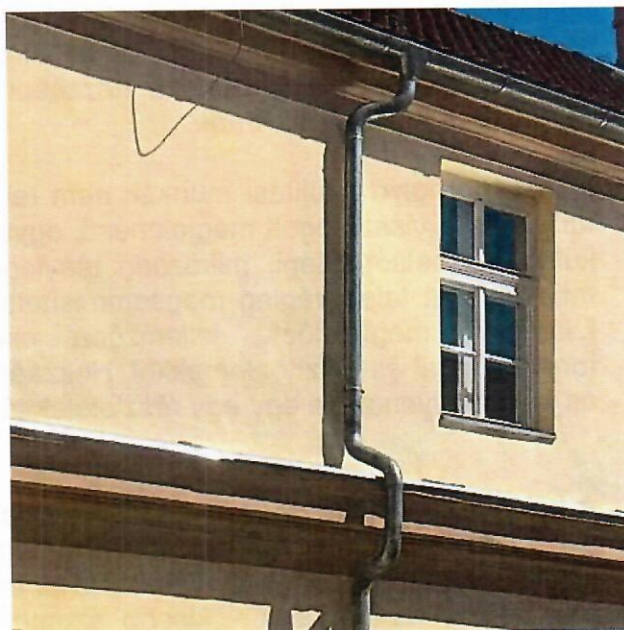
A nyílászáró keretezések, párkányok, valamint a torony sarok falpillérek bézs színűre színezésének színválasztása elegáns megoldás. A hajótető ereszpárkány, azaz főpárkány ereszalatti homlokfal pácolt faburkolata nem illik az alatta lévő tagozott, vakolt-festett párkányhoz. Ilyen esetben, mint a mellékelt képen lévő ereszpárkányon a faelemeket kültéri fafestékkel a vakolt párkánnyal egyszínűre festik, ezzel a faelem a párkány a felső tagozati része lesz, belesimulva és kiegészítve környezetét.

A toronytesten körbefutó szürke fémlemez fedéses osztópárkány fedésének sarkon történő lezárása a hajó ereszpárkányával való találkozásnál nem megoldott, esetleges megjelenésű. A tetőfedés és a torony találkozásánál lévő vörös fém szegélylemez műszaki megoldásként is túlzottan széles, színe pedig a cserép színétől is és az alatta alkalmazott szürke fémlemez eresz és párkánylefedéstől is elüt, javítani kellene.

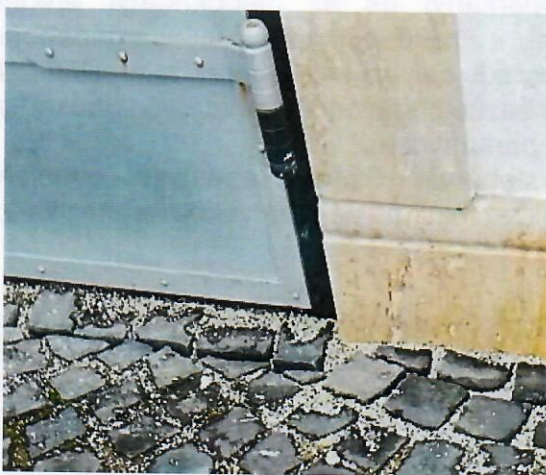
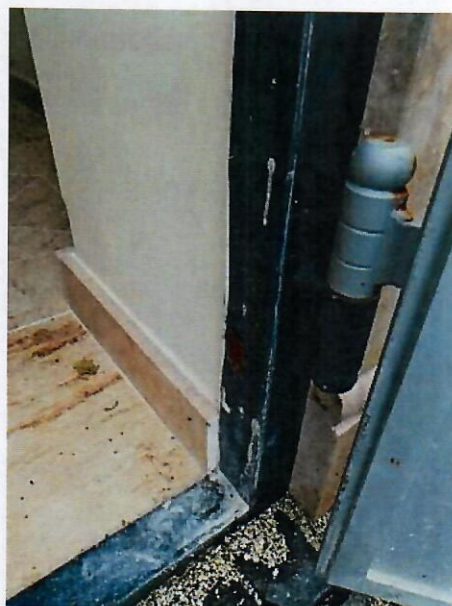
A kápolna kapu ragasztott polírozott felületű mészkőlapokból álló keretezése teljes tévedés, a műemléki felújítás gondolatvilágával ellentétes, lábazat kialakítása szakszerűtlen, szilikonnal kikent falfelület csatlakozása idővel el fog válni, ott elfeketedett rés lesz. A lábazat a kapu szélén csak elvágva véget ér, nincs lezárva.

Javaslom a kapukeretezést visszabontás után azonos módon megoldani az ablak keretezésekkel, nem a homlokzatra ragasztott bármilyen anyagú építőelemmel, vagy burkolati elemmel, hanem vakolatból kialakítva. Színezésüket a már elkezdett

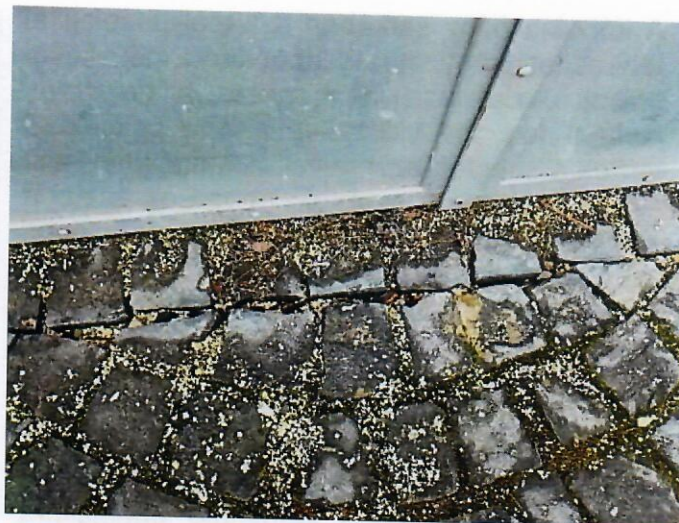
A sötétszürke kiskockakőburkolat fugái a bejárat előtt hiányosak, kikoptak a homlokzatról csurgó csapadékvíztől. Ezt rugalmas kültéri fugázóval javítani szükséges, hogy ne közvetlen a faltőben szivároгjon el a falakról időnként jelentős mennyiségben érkező csapadékvíz, feláztatva a felújított épületet.

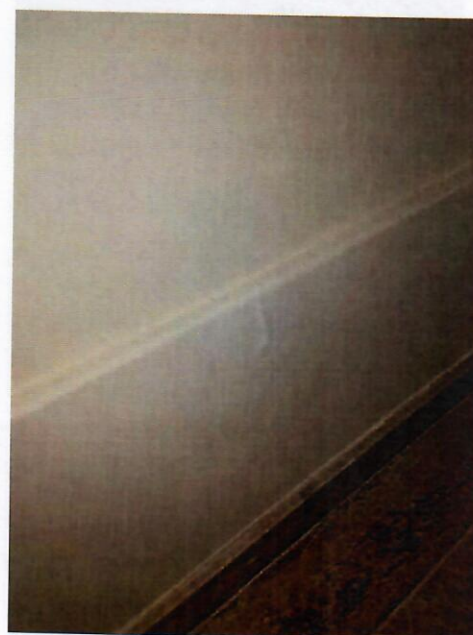
A nem páraáteresztő belső festés a lábazatnál már felpúposodott, mert lezárta a falból távozni akaró pára útját. A régebben erősen vizesedő falakat, utólagos vízszigetelés után, mint jelen kápolna falai, WTA rendszerű felújító szárító lábazati vakolattal kell ellátni kívül-belül 80-100 cm magasságig és páraáteresztő festést kell készíteni, különben a falakban még bent lévő nedvesség nem találja meg a kiutat csak az új felületképzés tönkretételével.

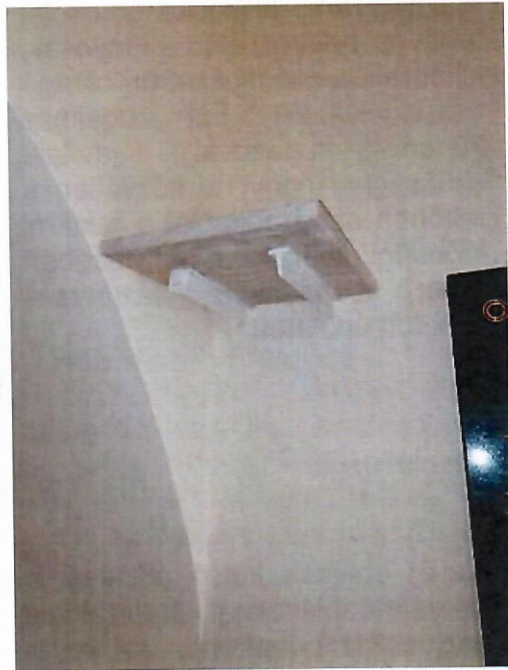
A kápolna négy sarkában „L” acélkonzolokkal felerősített négyzetes szobor tartó mészkőlap polcok kialakítása nem szép, a helyzeten javítani fog, ha visszakerülnek a polctakaró terítők a szentek szobraival. Amennyiben nem kerülnek vissza a szobrok, abban az esetben ezeket e polcokat le kell venni a falakról, csúnyák és rossz magasságban vannak, balesetveszélyesek, nem templomtérbe valók.

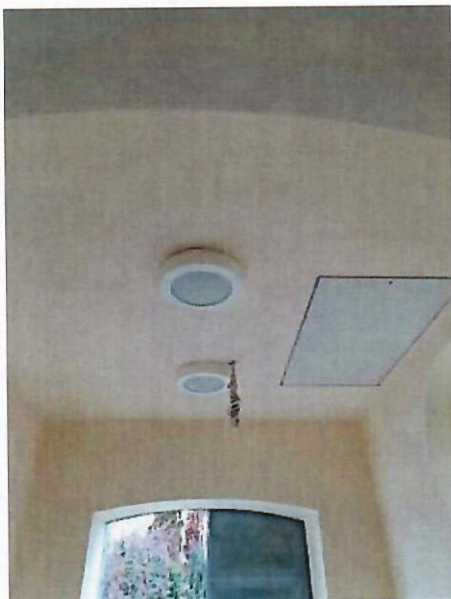
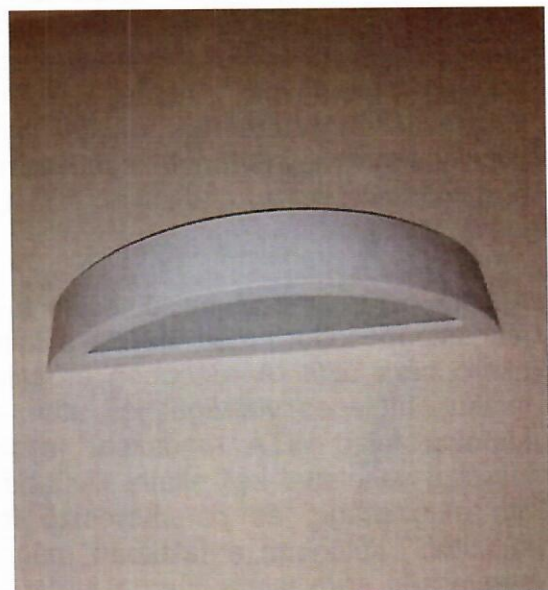
A modern fehérkeretes kör alaprajú mennyezeti lámpák az előtérben, valamint a hajóban az íves falilámpák visszafogott megjelenésük van ugyan, de nem illenek a kápolnába, fehér színük sem illeszkedik, hanem elüt a halványsága falfelületektől. A szentélyteret megvilágító párkányreflektorok jó döntés, az ilyen megoldásokat részesítik általában előnyben a műemlék templomoknál is. Javaslom világítás megoldásnál vagy a szentélyben is alkalmazott rejtett lámpatestekkel való megoldást, vagy a mennyezeti és fali látszó lámpák kiválasztásánál az igényesebb kivitelű, még mértéktartóbb megjelenésű lámpákat.

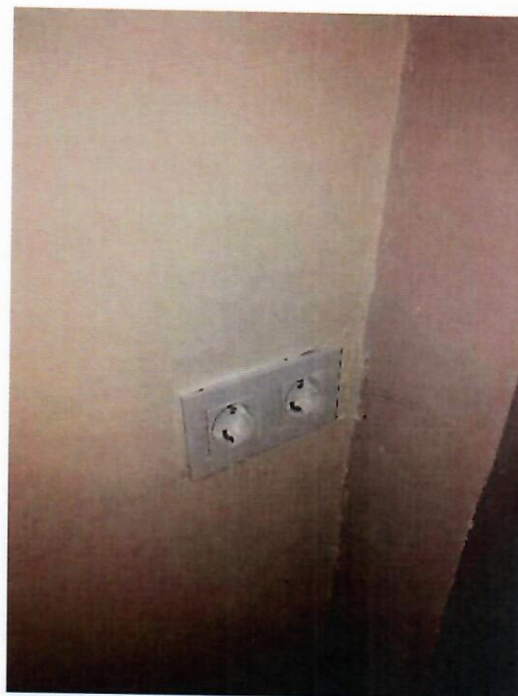
Végül felhívnám a figyelmet egy kivitelezési hibára, igénytelenségre, ennek a dugaljnak a beépítése korrigálandó.
