**Tárgy: Döntés Herceghalom köztemetői kápolna felújításának tárgyában.**

## RESTAURÁTORI SZAKVÉLEMÉNY

## ÉPÍTÉSZ TERVEZŐI VÉLEMÉNY

a Herceghalmi Szeplőtelen Fogantatás  
Római Katolikus temetőkápolna

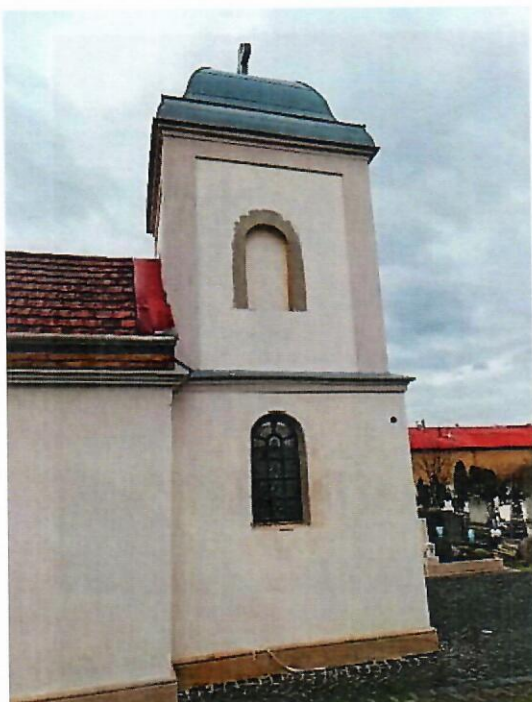
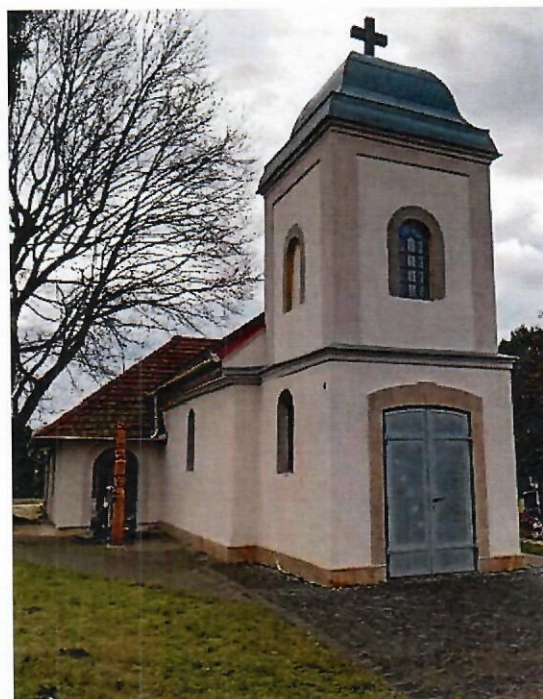
A kápolna külső homlokzatai a ravatalozóval egységesen törtfehér kőporos simított vakolattal lettek ellátva, a nyílászáró keretezések, valamint a torony sarok falpillérek bézs színűre színezve. A toronysisakon szürke fémlemez fedés, a hajó nyeregtetőn szegmensíves vörös cserépfedés van, alattuk a vízszintes párkányok szintén bézs színűek. A hajótető ereszpárkány, azaz főpárkány eresz alatti homlokfala pácolt faburkolat, ez alatt van a tagozott, vakolt párkány. A tető és a torony találkozásánál kb 30 cm széles vörös fém szegélylemez található, színe illeszkedni szeretne, de gyakorlatilag elűt a patinásodott cserép színétől.

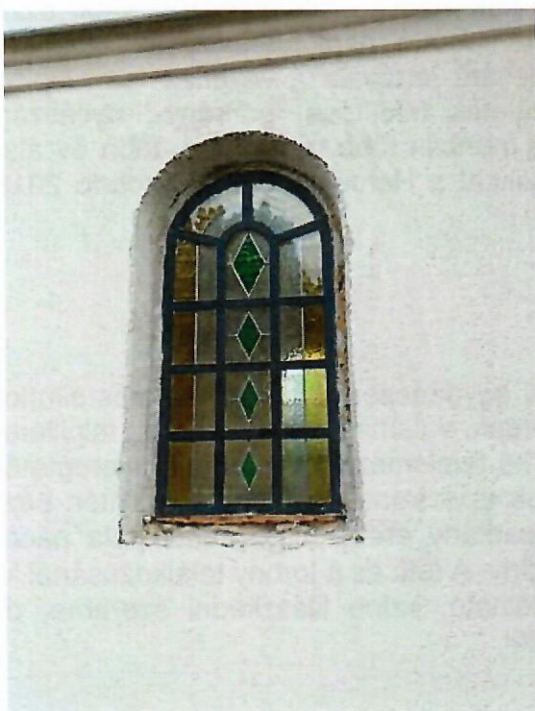
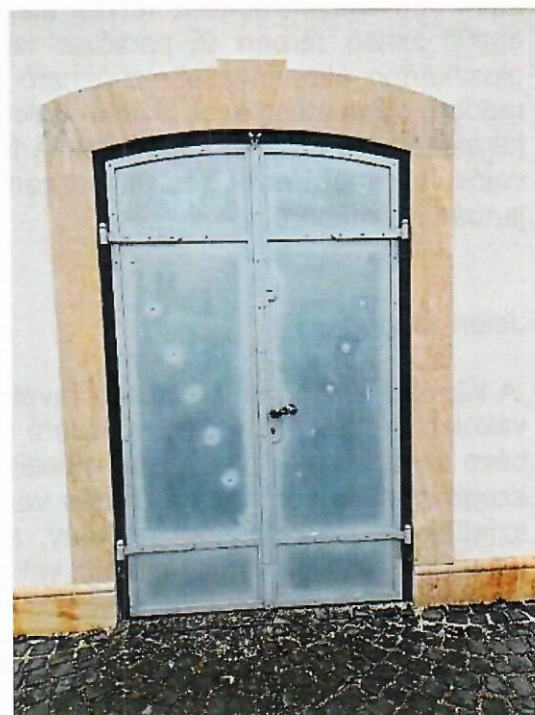
Az eresz alatti főpárkány szürke fémlemez fedéssel osztópárkányként körbe fut a toronytesten. A törtfehér falfelületet csiszolt, polírozott tagozattal ellátott, ragasztott mészkőlabazat zárja le a faltőben, ahol szürke térkőburkolat vagy sötétszürke kiskockakő burkolat csatlakozik hozzá, a markánsan kiugró utólagos kőlabazat a ravatalozó csatlakozásánál a falsíktól visszahúzott alacsonyabb labazatra vált.

A kápolna bejárata a külső falsíkra állított, kifelé nyíló kétszárnyú kovácsoltvas utánzatú fém kapuzat, zártszelvény acéltokkal, négy markáns zsanérral, jellegtelen zárcímerekkel és tolóretesszel, még befejezésre vár. A kapu keretezése a lábazattal azonos anyagú és polírozott felületű ragasztott mészkőlapokból áll, a lábazatnak szimplán neki futtatva, a fafelület csatlakozásnál szilikonnal kikenve.

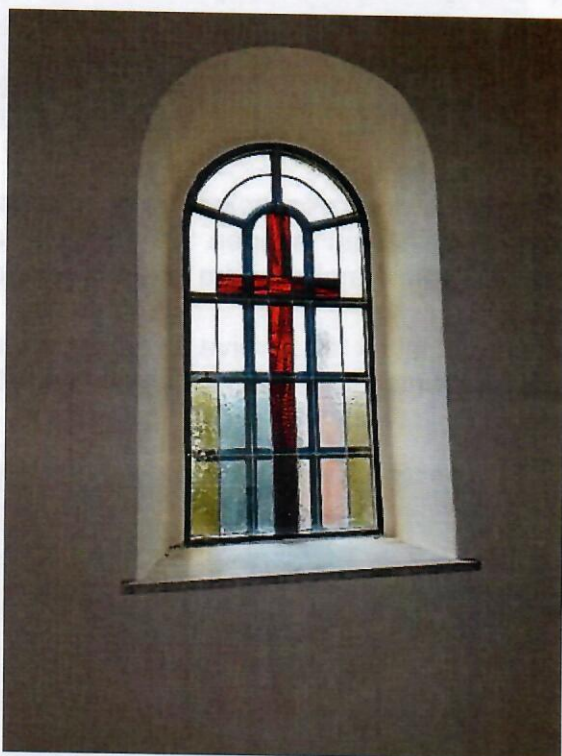
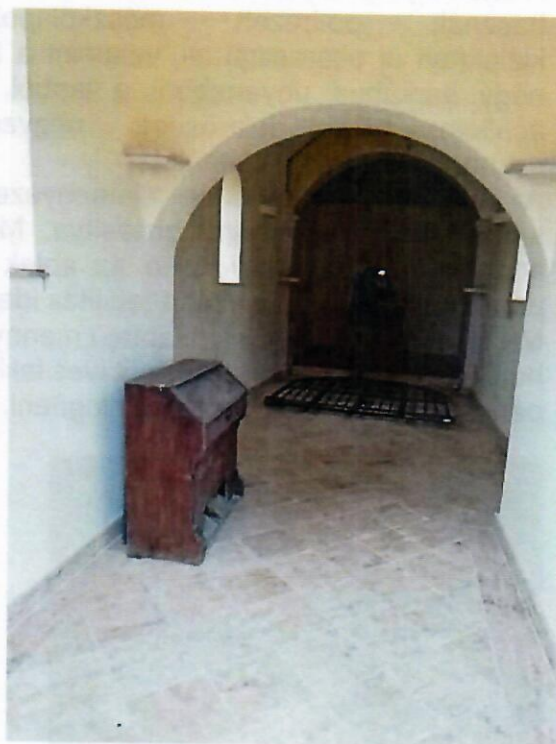
A belsőtérben a külső lábazattal és kapukerettel azonos csiszolt polírozott felületű új mészkőlap padlóburkolat található, átlósan rakott négyzetes lapokkal, falak mentén körbefutó szegélyezéssel, falsíkból határozottan kiálló ragasztott, tagozat nélküli lábazattal. Szentélyben, hajóban és előtérben egységesen azonos kialakítással, szentélyben egy lépcsőfokkal magasabban.

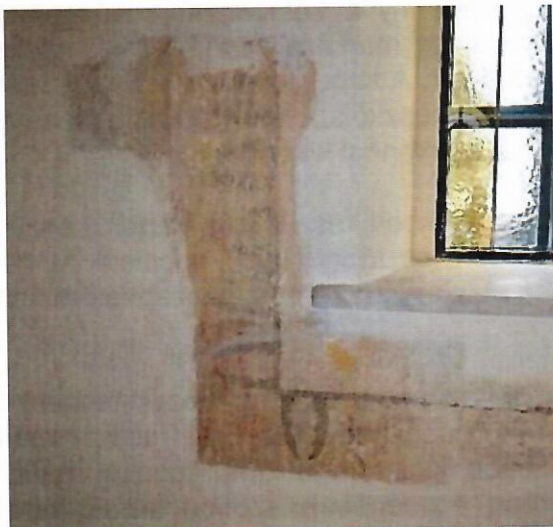
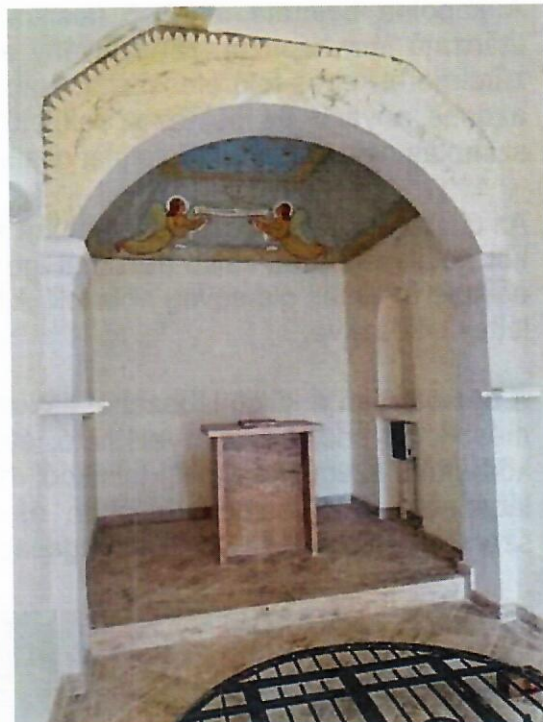
Ugyanebből az a lapból készültek az ablakok és falfülkék parapet (könyöklő) lezárásai. Az előtér, hajó és szentély falfelületei, valamint a hajó koporsó boltozata vanília sárgára festett, valószínűleg a 2014-es tervek szerint diszperziós festékekkel készítve. A szentély elválasztó diadalív és két falpillére a külső bézs színű festést kapták, a diadalív fölött a hajó felőli oldalon megmaradt az 1948-as, konzervált díszítőfestés. Az előbbin kívül néhány „kutatóablak” (feltárt eredeti festett felületrész) kivételével csak a szentély mennyezetén maradt díszítő festés két angyallal és mennybolt ábrázolással.

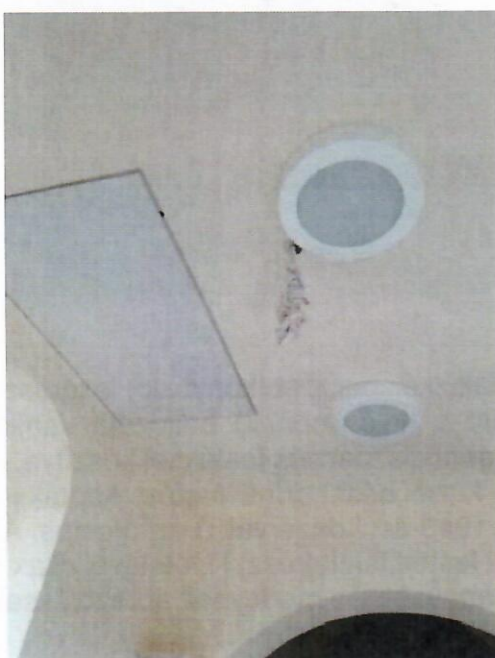
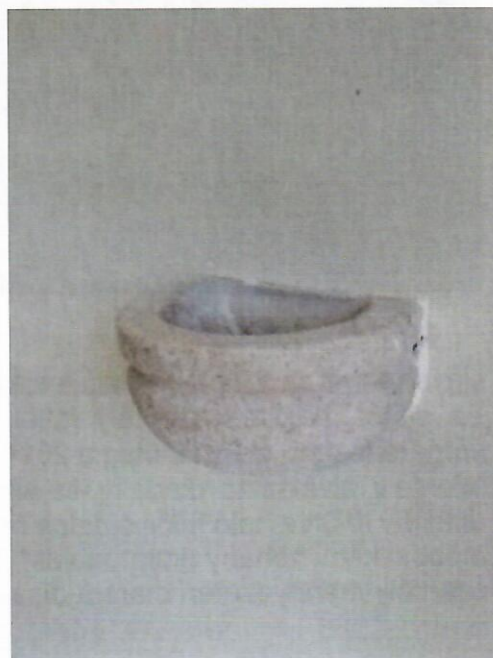
Modern fehérkeretes kör alaprajú mennyezeti lámpák lettek felszerelve az előtérben, a hajóban ezek stílusában készült íves falilámpák, a szentélyteret takarásban elhelyezett párkányreflektorok fogják megvilágítani.

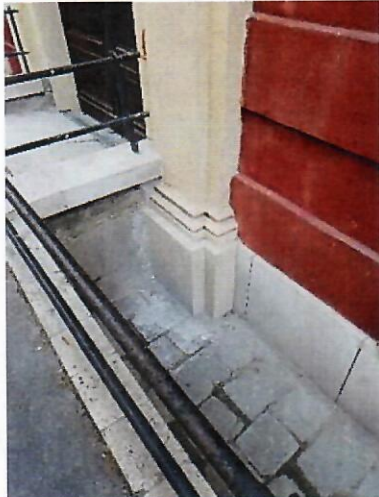
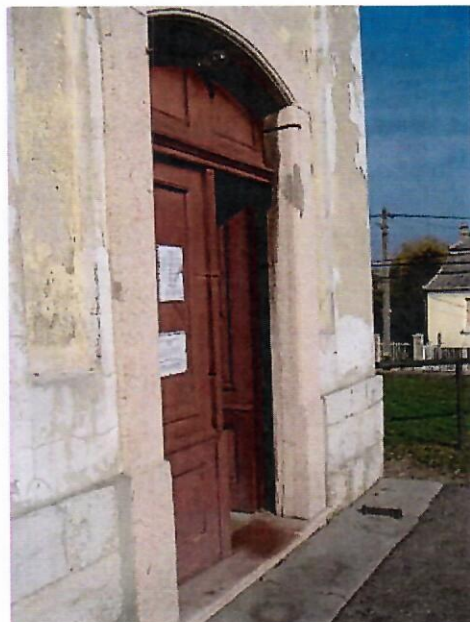
A templomkapuk kőkeretezése nem egy homlokzati lapburkolat dísz, a kő anyagnak vastagsága, mélysége van, a kő keretszárak

tartották magát a kapuszárnyakat, a keret a járószintről indult, egy saját lábazati elemmel vagy lábazat nélkül, a fallábazat pedig oldalról nekifutott a keretnek.

lásd a képeken Bp. I. Fő u. 41. és Székesfehérvár Szent Sebestyén templom kapuk:

Javaslom a kapukeretezést visszabontás után azonos módon megoldani az ablak keretezésekkel, nem a homlokzatra ragasztott bármilyen anyagú építőelemmel, vagy burkolati elemmel, hanem vakolatból kialakítva. Színezésüket a már elkezdett
