## Favizsgálati adatlap

| <b>Megrendelő:</b><br><b>Herceghalom Önkormányzat</b> | | <b>A favizsgálat eredménye:</b> | |
| Helység: | Herceghalom | <b>A fa statikai állapota:</b> | |
| Terület, utca: | gesztenyés út 1 óvoda | Kitérés iránya: | - |

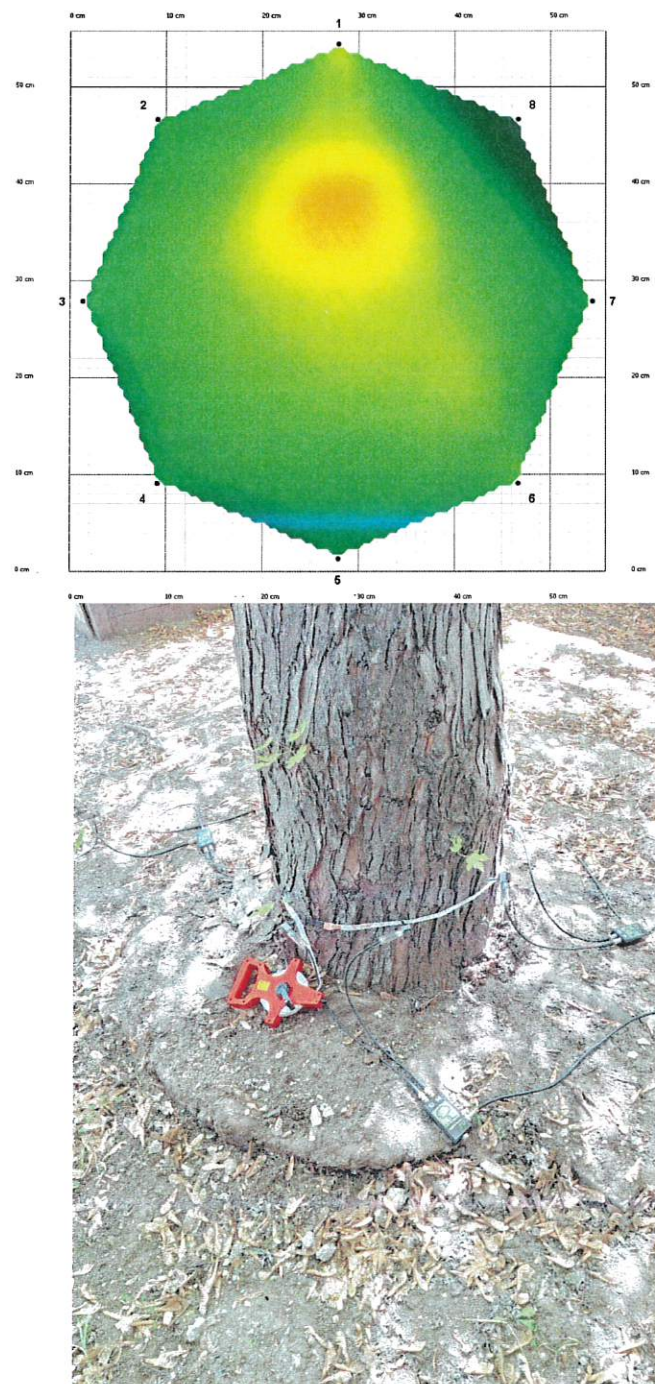
00010315 20260608:1347 00010315

Nyugat felől rezisztográfus vizsgálat 10315 – Rendben  
Fakopp hh7071 – Korhadt terület 6%

A fa állapota enyhén romló tendenciát mutat a körbe építésnek köszönhetően. Sok az apró lehulló száraz gally érdemes lenne a koronájából egy kicsit visszaszedni, tápanyagot utánpótolni, öntözni, az épület felé nyúló ágak könnyítése javasolt. Gomba látható a gyökérnyaknál.

A fa vizsgálatát két éven belül javasolt megismételni.

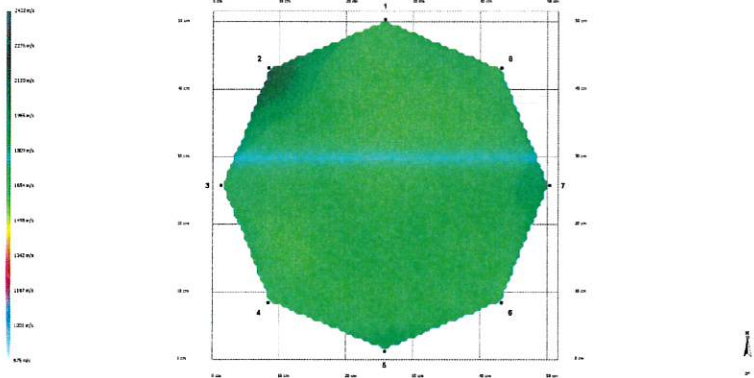
| KEZELÉSI JAVASLAT: |
|---|
| Fakopp hh7285 20 cm 0 % korhadás |

| KEZELÉSI JAVASLAT: |
|---|
| A fa vizsgálatát két éven belül javasolt megismételni. |

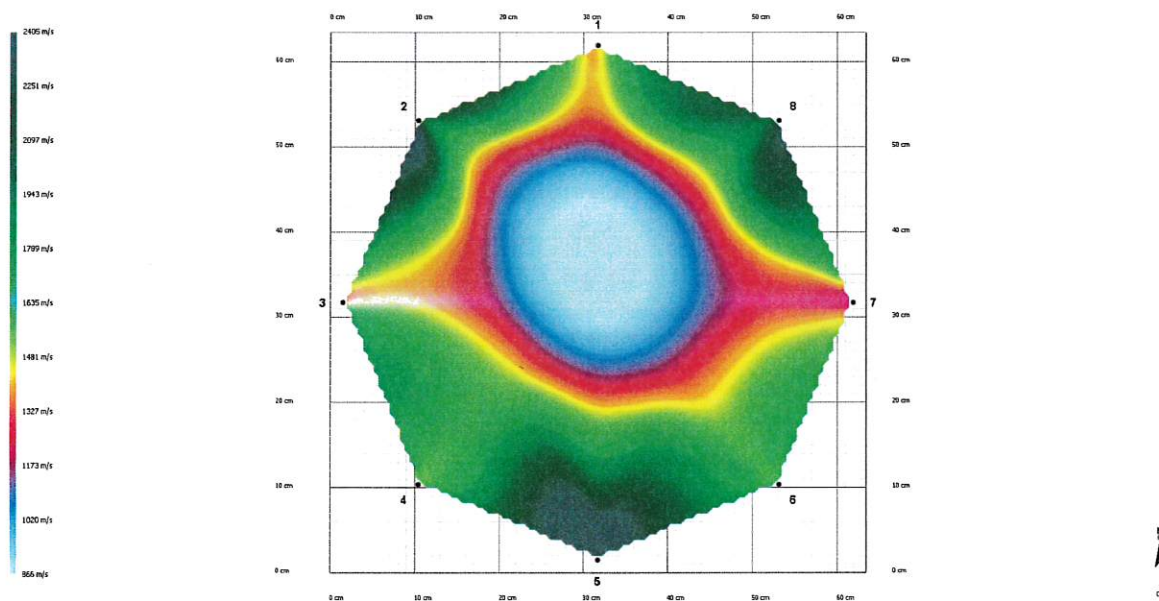
| 10 éven belül cserélendő. Fakopp D0286 10 cm 44 % korhadás | |

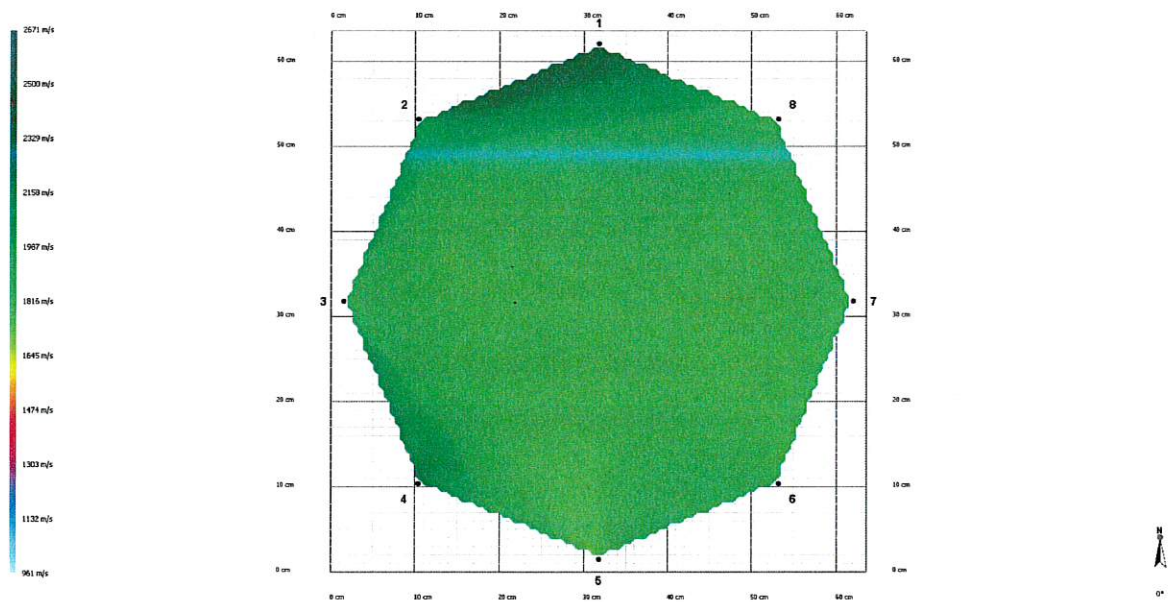
| | | Veszélyeztetés: | |
| | | - | |
| | | Fakopp D02707 41 cm 0 % korhadás | |

| | | Veszélyeztetés: | |
| | | - | |
| | | A fa vizsgálatát két éven belül javasolt megismételni. | |
